Las conexiones inalámbricas de la movilidad fallan y no se recuperan cuando se reinicia el ASA

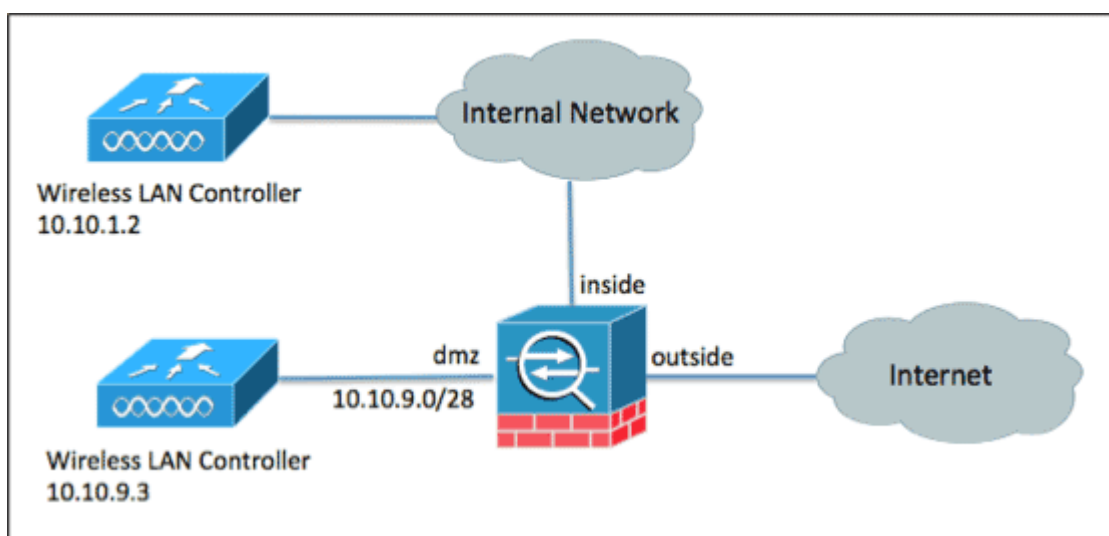
Topología de red de muestra

En esta situación un regulador del Wireless LAN (WLC) en 10.10.1.2 intenta comunicar con el WLC en 10.10.9.3, pero la comunicación falla.

Este problema es un no bug sino una consecuencia de la topología de red y de la configuración ASA. Vea abajo para la causa y la solución a este problema.
