# Teléfonos IP 78XX del Troubleshooting, 88XX cuando no indican a la pantalla de inicio de sesión MRA.

Este documento describe cómo resolver problemas los Teléfonos IP 78XX y 88XX cuando no indican a la pantalla de inicio de sesión MRA (móvil y Acceso Remoto).

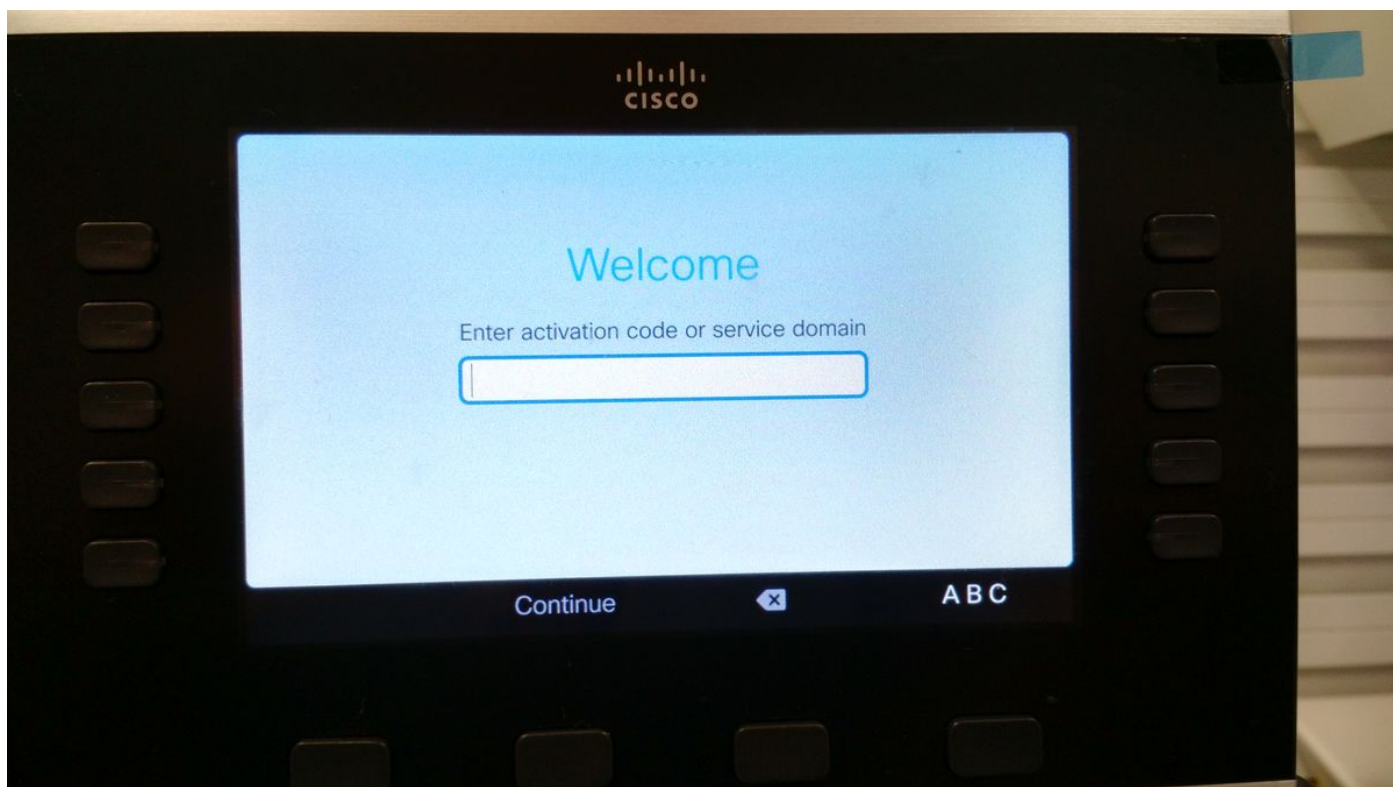
Después de la restauración del servicio, el teléfono reinicia y muestra a la pantalla de inicio de sesión MRA:

Ingrese el dominio y entonces las credenciales para registrar el teléfono sobre MRA.

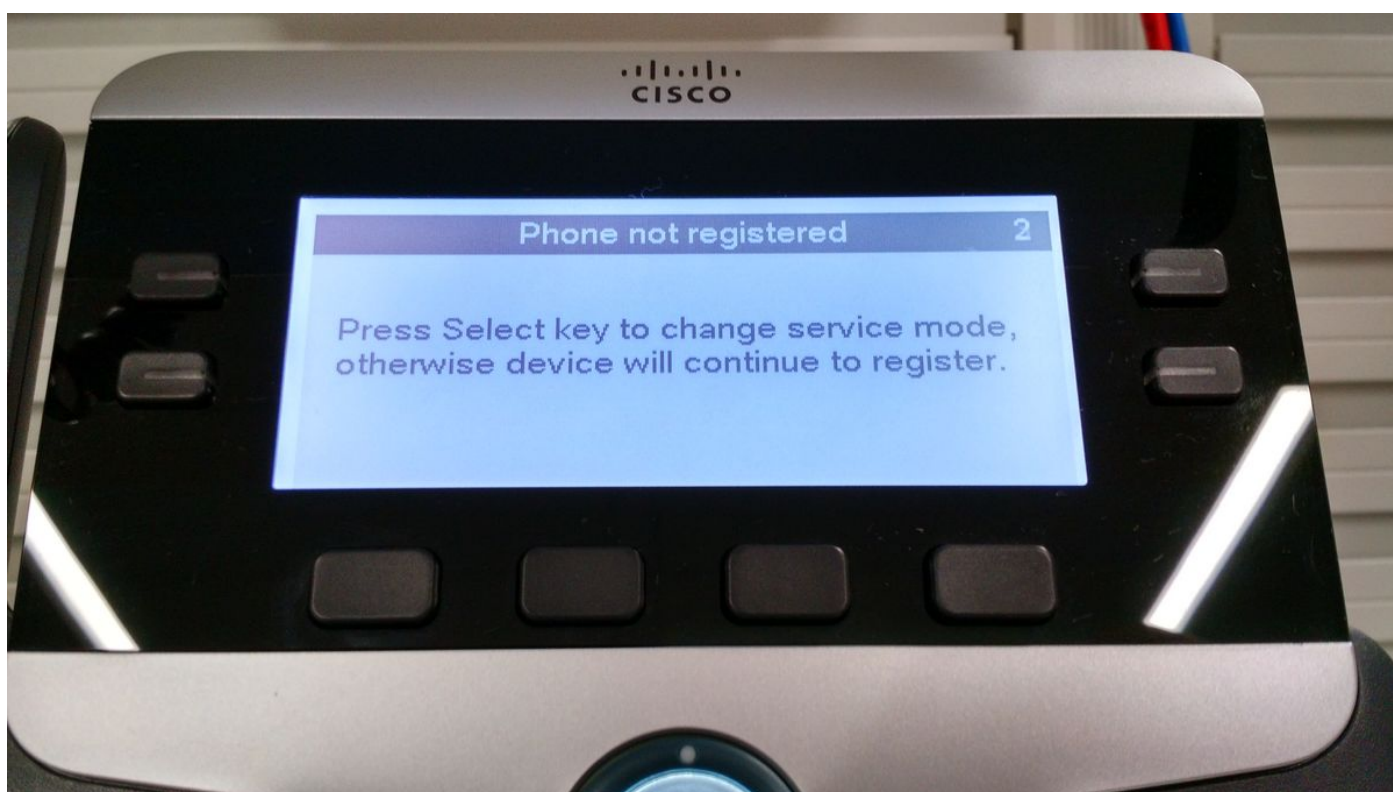
Nota: Cuando usted conecta el teléfono con una red donde el DHCP proporcionó al TFTP, el teléfono del IP hace un ruido y muestra que una alerta que le dejó saber él se movió al modo del registro de la empresa
