# Dépannage de l'incohérence de racine STP due à une incompatibilité de coût de chemin

Ce document décrit l'incohérence de la racine du protocole STP (Spanning Tree Protocol) due à la non-concordance du coût du chemin entre le commutateur d'accès et le commutateur de distribution.

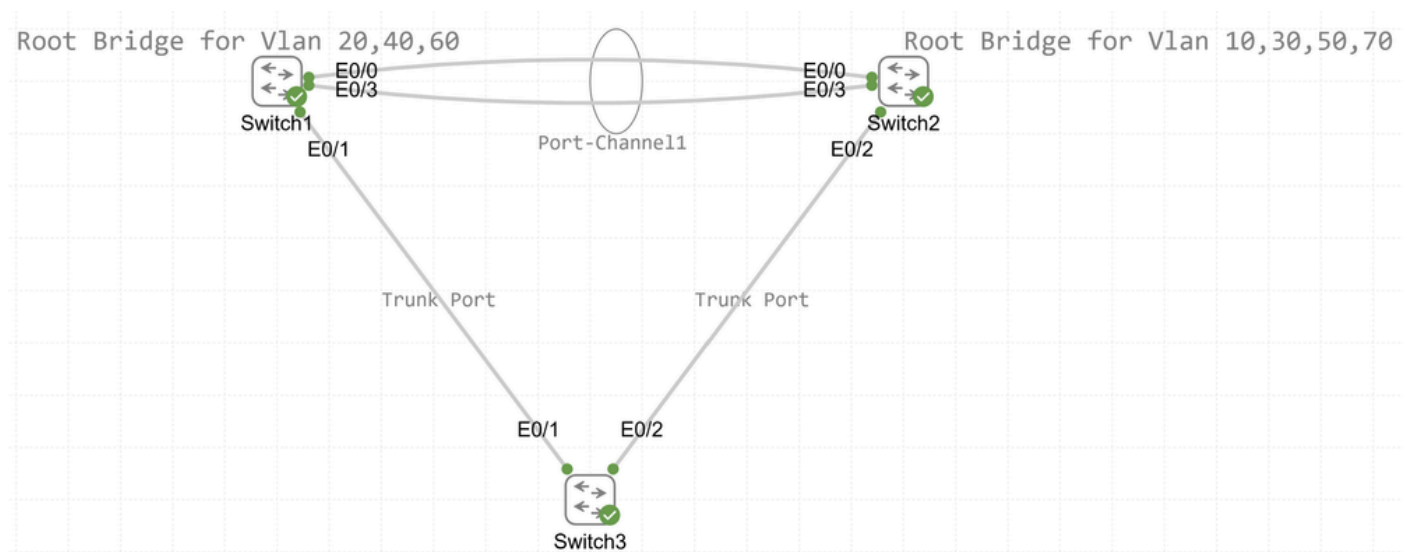
Figure 1. Connectivité des commutateurs de distribution et d'accès

Dans l'image 1, les commutateurs 1 et 2 constituent la couche de distribution du réseau, le commutateur 1 servant de pont racine pour les VLAN pairs et le commutateur 2 servant de pont racine pour les VLAN impairs. Un PortChannel de couche 2 a été établi entre le commutateur 1 et le commutateur 2. Le commutateur 3 fonctionne comme un commutateur de couche d'accès. La liaison entre le commutateur 1 et le commutateur 3 est bloquée du côté du commutateur 3 pour les VLAN impairs, tandis que la liaison entre le commutateur 2 et le commutateur 3 est bloquée du côté du commutateur 3 pour les VLAN pairs.
