# Dépannez les Téléphones IP 78XX, 88XX sans l'écran de connexion prompt MRA.

Ce document décrit comment dépanner les Téléphones IP 78XX et 88XX quand ils n'incitent pas l'écran de connexion de mobile et d'Accès à distance (MRA).

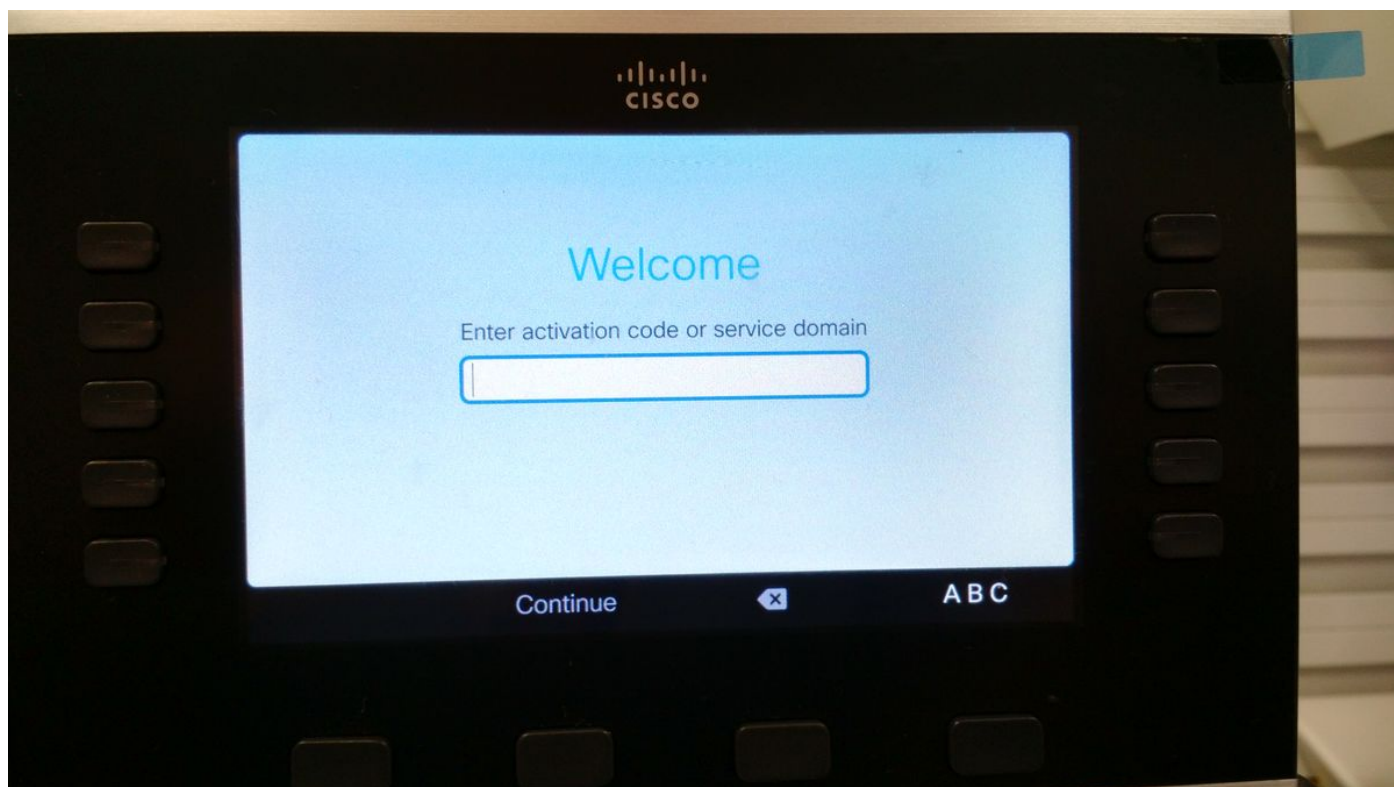
Après la remise de service, le téléphone redémarre et affiche l'écran de connexion MRA suivant

les indications de l'image.
