Ce document décrit une raison pour laquelle les données du couplage de la téléphonie et de l'informatique (CTI) ne remplissent pas Cisco Agent Desktop dans un environnement d'entreprise de l'Intelligent Contact Management de Cisco (missile aux performances améliorées). Ce document fournit également un contournement possible.

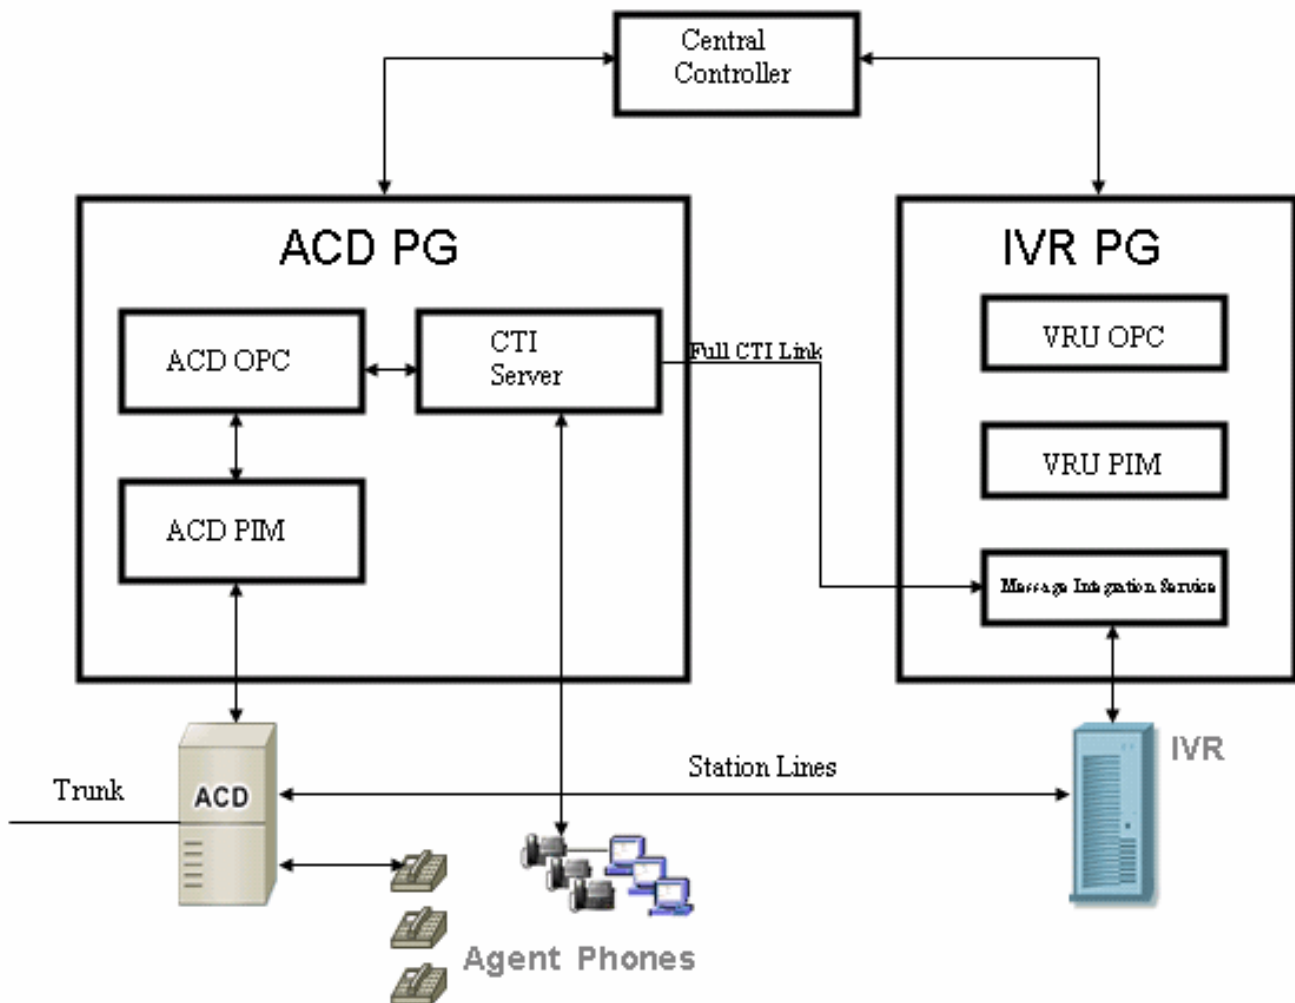
Figure 1 ? Une configuration de l'échantillon CTI

[La figure 1](#) représente une configuration de l'échantillon CTI pour expliquer le flux de données de haut niveau. Ce flux de données te permet de comprendre le problème et de développer une approche diagnostique.
