Correzione errore SIP 488 per fax T.38 ReINVITE rifiutato da Webex Calling

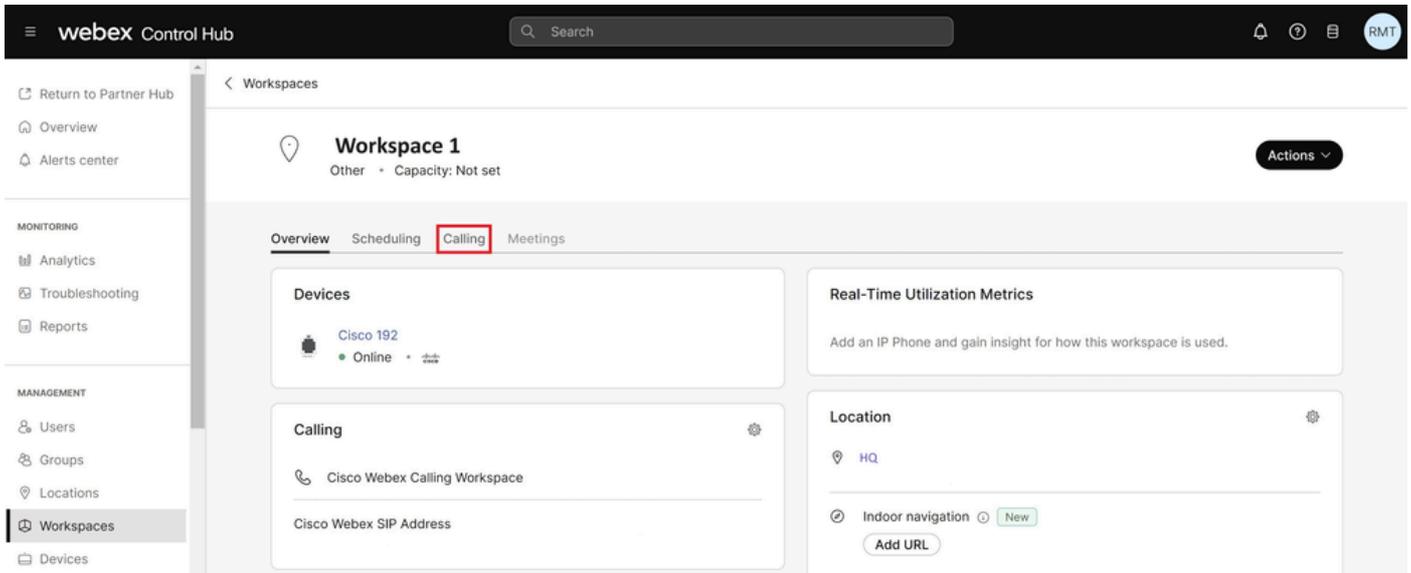
Selezionare la scheda Chiamate

Passaggio 4. Selezionare la scheda Chiamata.

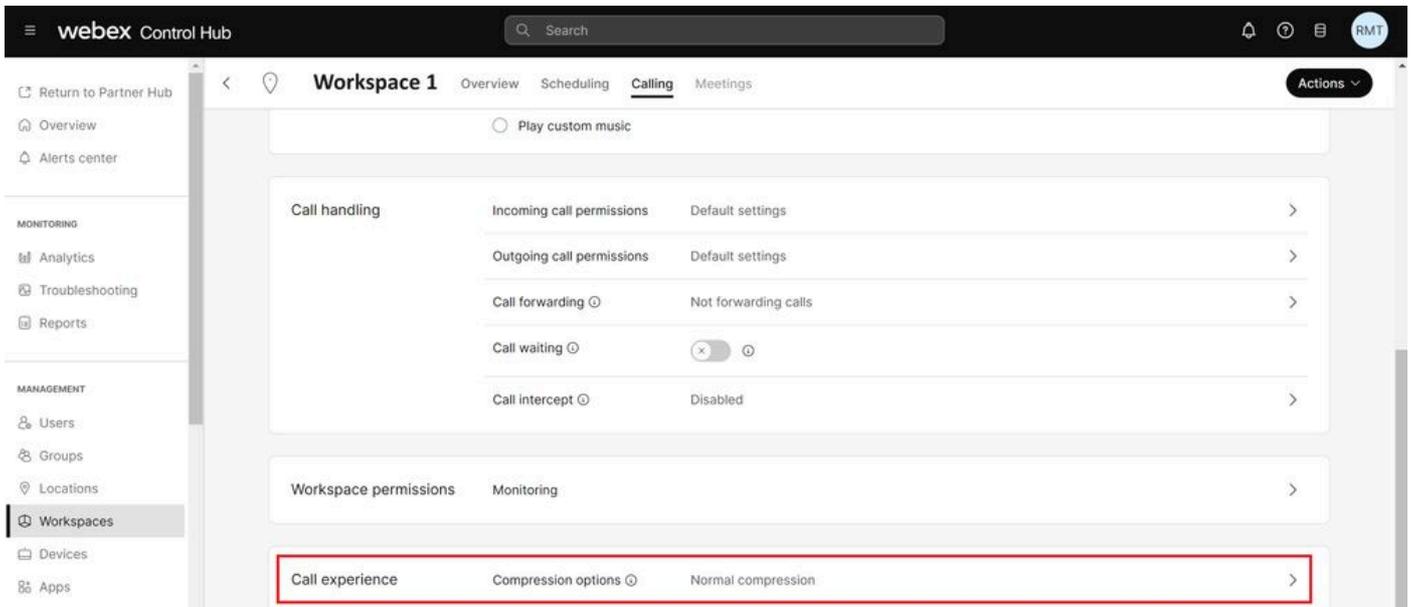
Opzione Call Experience

Passaggio 5. Scorrere verso il basso e selezionare Esperienza chiamata.

Passaggio 6. Nelle opzioni di compressione, selezionate Compressione normale.
