# As conexões wireless da mobilidade falham e não recuperam quando o ASA é recarregado

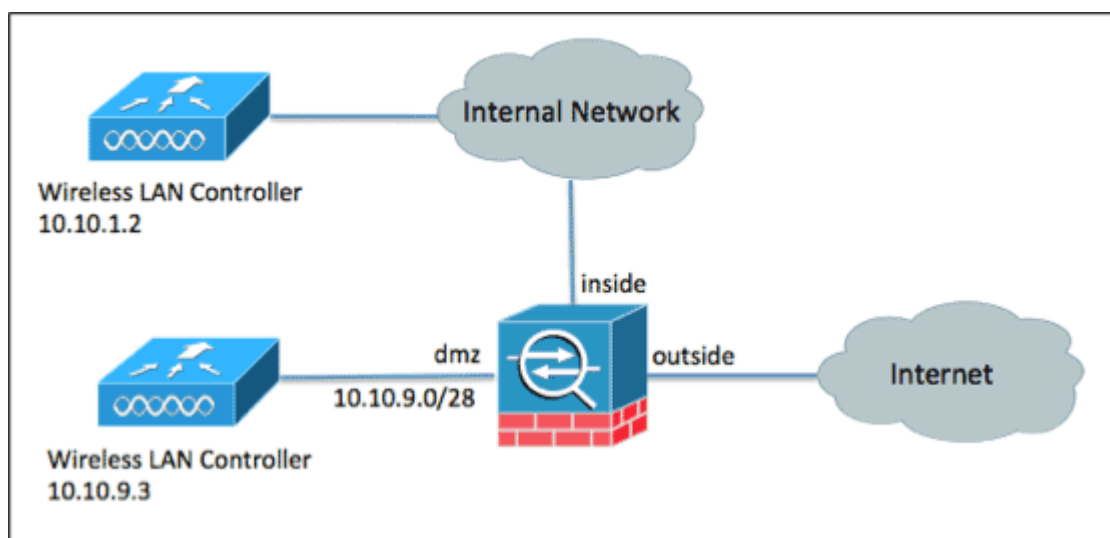
## Exemplo de topologia de rede

Este problema é um não erro mas uma consequência da topologia de rede e da configuração ASA. Veja abaixo para a causa e a solução a este problema.
