Данные CTI не передаются Cisco Agent Desktop

Этот документ описывает одну причину, почему данные Интеграции компьютерной телефонии (CTI) не заполняют Cisco Agent Desktop в Cisco Intelligent Contact Management (ICM) Среда предприятия. Этот документ также предоставляет возможный обходной путь.

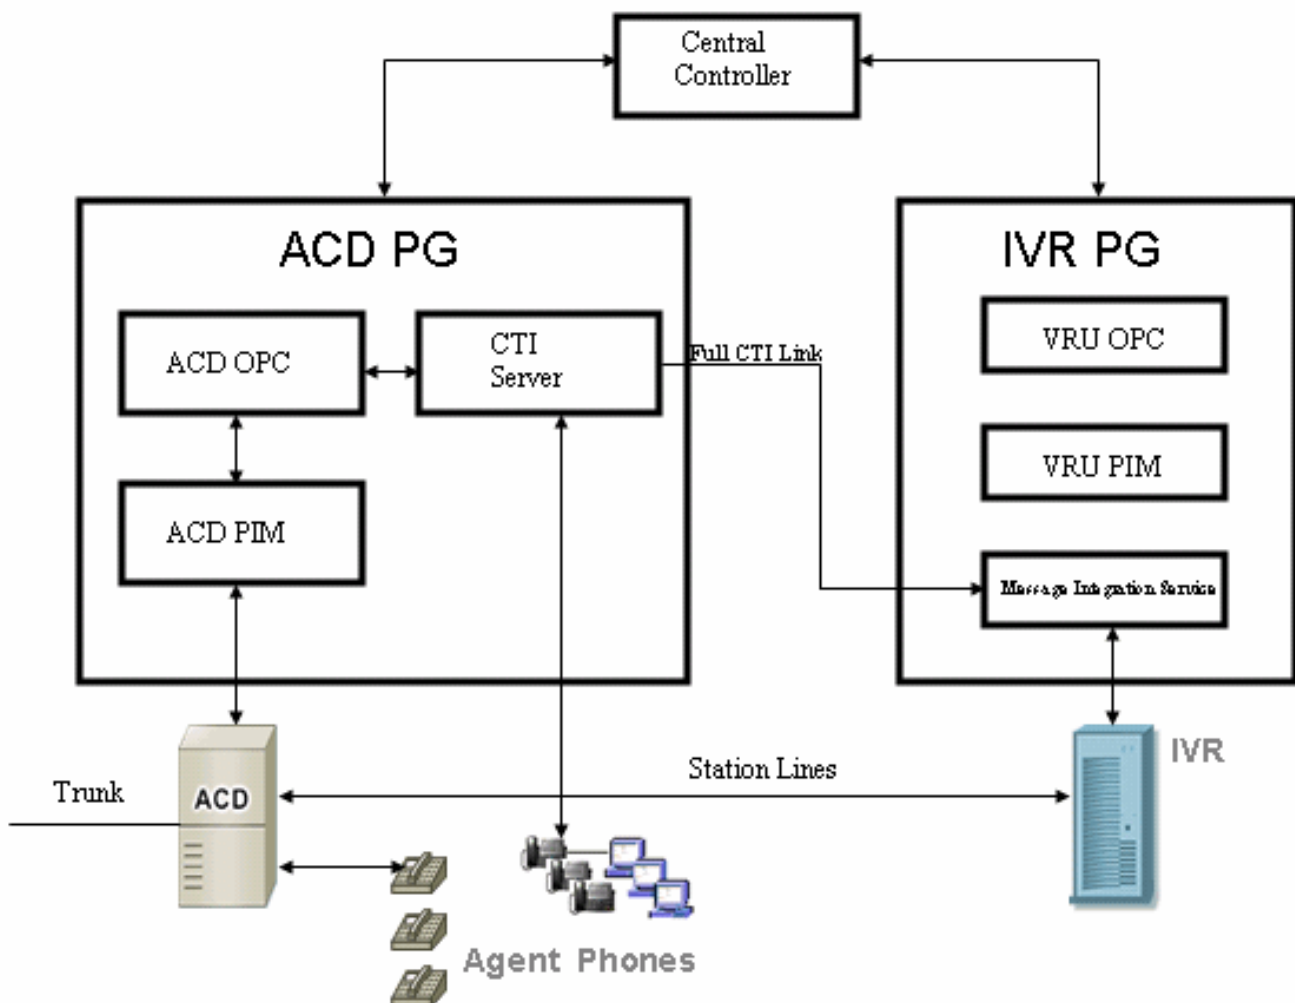
Рисунок 1 – типовая конфигурация CTI

[Рисунок 1](#) представляет типовую конфигурацию CTI для демонстрации потока высокоуровневого протокола управления каналом. Этот поток данных позволяет вам понять проблему и разработать диагностический подход.
