トラブルシューティング：イーサネット コリジョン（衝突）

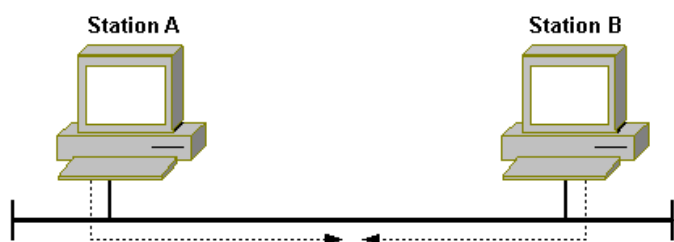
イーサネットでは、コリジョン検出方式として、Carrier Sense Multiple Access/Collision Detect (CSMA/CD; キャリア検知多重アクセス/コリジョン検出) が使用されます。次に、イーサネットの動作の簡略化した例を示します。

1. 端末 A がフレームを送信しようとしています。端末 A は最初に、メディアが使用可能であるかをチェックします（キャリア検知）。メディアが使用可能でない場合、端末 A は、現在メディアを使用している端末の送信が完了するまで待機します。
2. 端末 A が、メディアが使用可能であると判断し、フレームを送信したと仮定します。メディアは共有されているため（多重アクセス）、他の端末が同時に送信する可能性があります。ここで、端末 B が端末 A と同時にフレームを送信したとします。
3. 端末 A と端末 B はすぐに、他の端末がフレームを送信していることを認識します（コリジョン検出）。各端末は、再送信を実行する前に、待機状態になります。待機状態になる期間はランダムに決定されます。コリジョン後の時間がタイムスロットに分割され、端末 A と端末 B はそれぞれランダムなスロットを選択して再送を試みます。
4. 端末 A と端末 B が同じスロットで再送を試みた場合、両端末はスロットの数を拡張します。続いて各端末は新しいスロットを選択するため、同じスロットで再送される確率が下がります。
