# トラブルシューティング：イーサネット コリジョン（衝突）

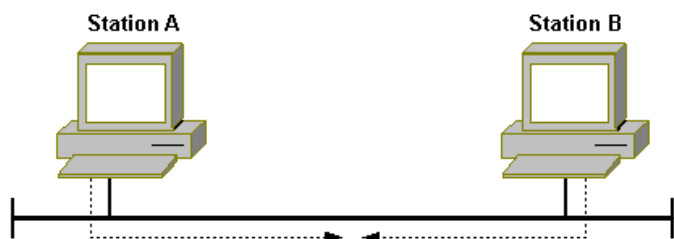
1. 端末 A がフレームを送信しようとしています。端末 A は最初に、メディアが使用可能であるかをチェックします（キャリア検知）。メディアが使用可能でない場合、端末 A は、現在メディアを使用している端末の送信が完了するまで待機します。
2. 端末 A が、メディアが使用可能であると判断し、フレームを送信したと仮定します。メディアは共有されているため（多重アクセス）、他の端末が同時に送信する可能性があります。ここで、端末 B が端末 A と同時にフレームを送信したとします。
3. 端末 A と端末 B はすぐに、他の端末がフレームを送信していることを認識します（コリジョン検出）。各端末は、再送信を実行する前に、待機状態になります。待機状態になる期間はランダムに決定されます。コリジョン後の時間がタイムスロットに分割され、端末 A と端末 B はそれぞれランダムなスロットを選択して再送を試みます。
4. 端末 A と端末 B が同じスロットで再送を試みた場合、両端末はスロットの数を拡張します。続いて各端末は新しいスロットを選択するため、同じスロットで再送される確率が下がります。
