トラブルシューティング：イーサネット コリジョン（衝突）

このドキュメントでは、イーサネット コリジョンに関連するさまざまなカウンタの概要を示し、次の（プラットフォームに基づいた）エラー メッセージによってレポートされる、イーサネット コリジョンに関する障害のトラブルシューティング方法について説明しています。

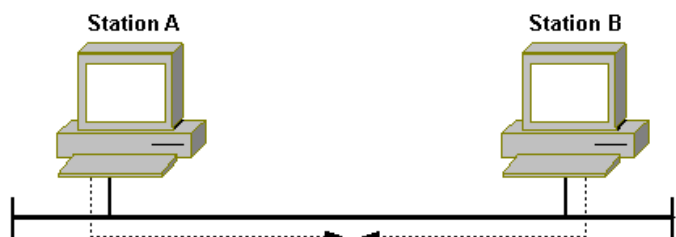
イーサネットでは、コリジョン検出方式として、Carrier Sense Multiple Access/Collision Detect (CSMA/CD; キャリア検知多重アクセス/コリジョン検出) が使用されます。次に、イーサネットの動作の簡略化した例を示します。

1. 端末 A がフレームを送信しようとしています。端末 A は最初に、メディアが使用可能であることをチェックします（キャリア検知）。メディアが使用可能でない場合、端末 A は、現在メディアを使用している端末の送信が完了するまで待機します。
2. 端末 A が、メディアが使用可能であると判断し、フレームを送信したと仮定します。メディアは共有されているため（多重アクセス）、他の端末が同時に送信する可能性があります。ここで、端末 B が端末 A と同時にフレームを送信したとします。
3. 端末 A と端末 B はすぐに、他の端末がフレームを送信していることを認識します（コリジョン検出）。各端末は、再送信を実行する前に、待機状態になります。待機状態になる期間はランダムに決定されます。コリジョン後の時間がタイムスロットに分割され、端末 A と端末 B はそれぞれランダムなスロットを選択して再送を試みます。
4. 端末 A と端末 B が同じスロットで再送を試みた場合、両端末はスロットの数を拡張します。続いて各端末は新しいスロットを選択するため、同じスロットで再送される確率が下がります。
