# Resolución de problemas en la línea y errores en las interfaces DS-3 y E3 ATM

Este documento proporciona consejos de troubleshooting para ATM sobre interfaces de router E3 y nivel de señal digital 3 (DS3).

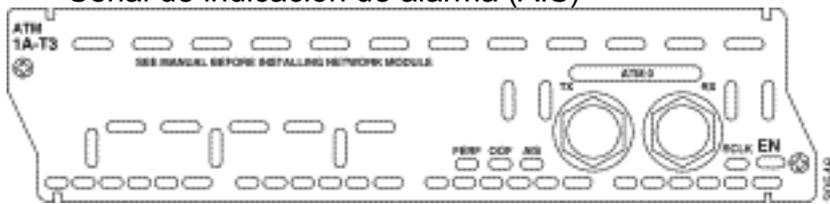
El NM-1A-T3 o E3 comunica también alarmas de capas físicas con los siguientes tres indicadores luminosos LED:

- Error de recepción de extremo lejano. (FERF)
- Fuera de la trama (OOF)
- Señal de indicación de alarma (AIS)
