このドキュメントでは、Versatile Interface Processor (VIP) のクラッシュをトラブルシューティングするための情報を提供しています。

VIP のクラッシュを解明するためには、まず VIP の基本アーキテクチャを理解しておくことが重要です。このセクションの図は、下記のコンポーネントを含む VIP2 の機能ブロックダイアグラムを示しています。

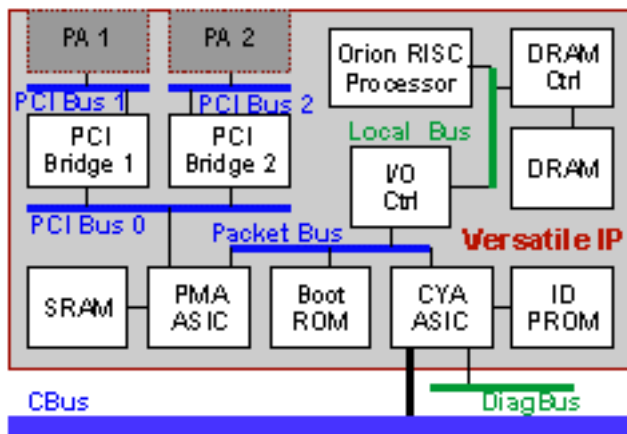
- Orion Reduced Instruction Set Computing (RISC; 縮小命令セット コンピュータ) CPU と関連回路 (これには Dynamic RAM (DRAM)、L2 cache、RENO Application-Specific Integrated Circuit (ASIC; 特定用途向け集積回路)、およびブート ROM が含まれます)。
- CyBus ASIC か。コンポーネント VIP2 Static RAM (SRAM) と CyBus または CxBus を渡るシステムパケットメモリ (MEMD) の間でパケットを制御し、転送する。
- パケットメモリ ASIC か。ポートアダプタと SRAM の間でパケットを移動するために責任がある。
- 周辺機器コンポーネント相互接続 (PCI) バスか。ポートアダプタと VIP2 SRAM 間のデータパス。
- ブリッジか。ポートアダプタのユーザー PCI バスを隔離するために責任がある。

トラブルシューティング時には、VIP crashinfo ファイルや syslog から情報を読むための指針として、このセクションの図を使用できます。例として、VIP SRAM から読み込んだ際に不良パーティが見つかったことを示す syslog 出力を見てみましょう。

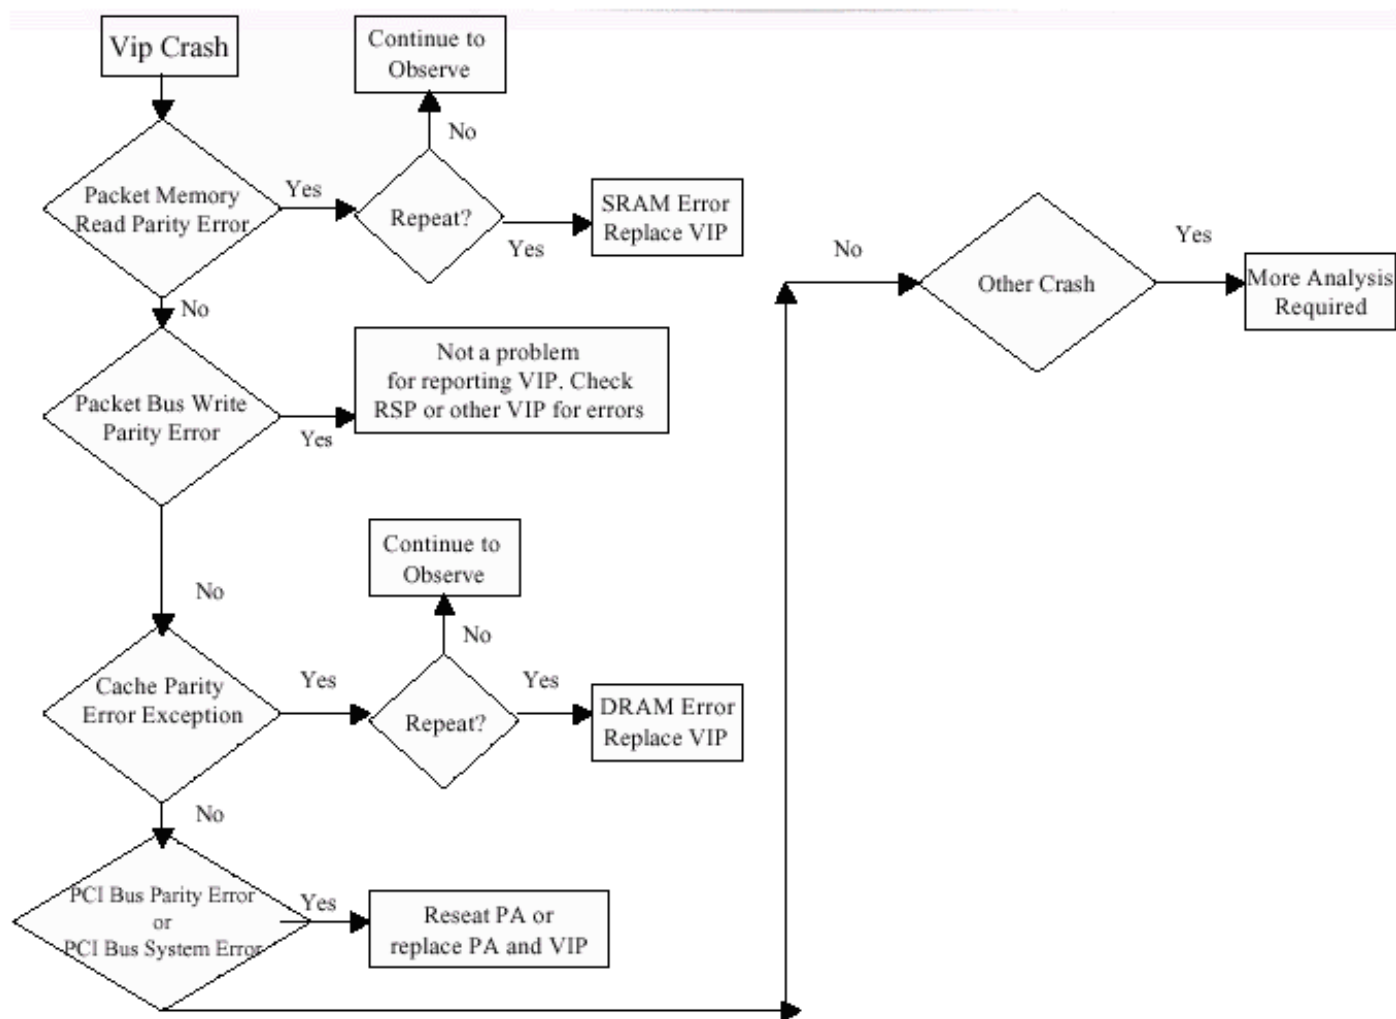
次のダイアグラムは VIP クラッシュのフォールトツリー解析を表しています。

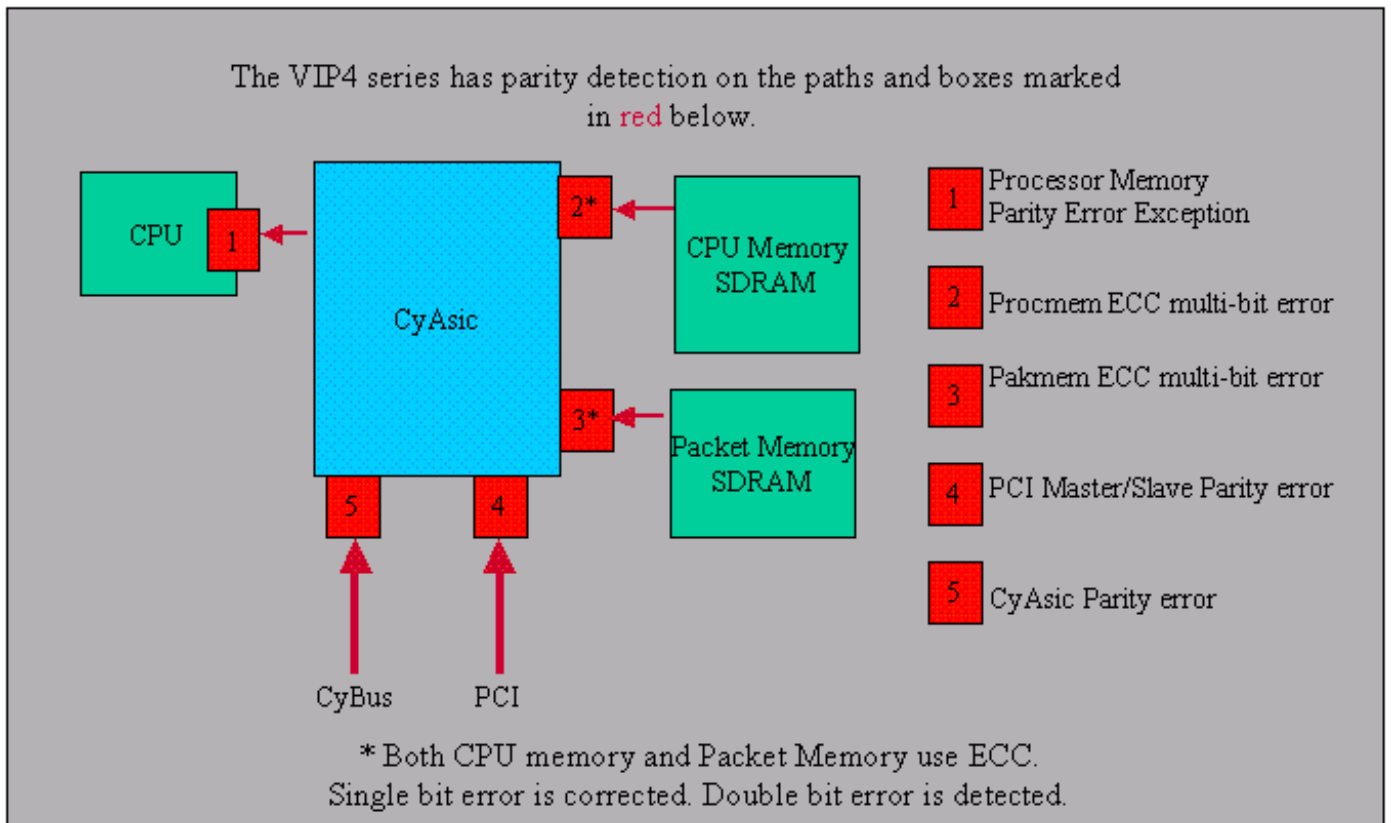
VIP4-50、VIP4-80、VIP6-80 では、CPU メモリとパケット メモリでシングル ビット エラー訂正とダブル ビット エラー検出用の Error Code Correction (ECC) が使用されています。いずれも Synchronous Dynamic RAM (SDRAM) です。SDRAM でのシングル ビット エラーは訂正され、システムは平常に運用を続行します。

次のテーブルの 2 または 3 のマルチビット パリティ エラーは致命的イベントで、ECC マルチビット エラーが発生します。CPU 内部キャッシュとシステム内のバスでは、シングル ビット パリティ訂正が使用されます。ここに示すように、VIP4 と VIP6 のアーキテクチャは VIP2 とは異なる

っています。そのため、表示されないエラーメッセージもあり、それ以外のエラーメッセージでもVIP2とは異なって表示されるものがあります。このパリティエラーのセクションでは、VIP2、VIP4、VIP6間の差異を取り上げて説明しています。
