トラブルシューティング：イーサネット コリジョン（衝突）

このドキュメントでは、イーサネット コリジョンに関連するさまざまなカウンタの概要を示し、次の（プラットフォームに基づいた）エラー メッセージによってレポートされる、イーサネット コリジョンに関する障害のトラブルシューティング方法について説明しています。

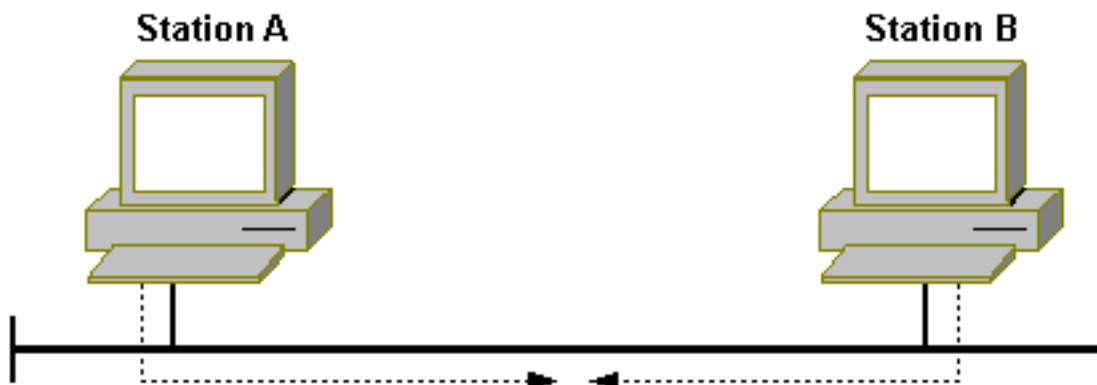
イーサネットでは、コリジョン検出方式として、Carrier Sense Multiple Access/Collision Detect (CSMA/CD; キャリア検知多重アクセス/コリジョン検出) が使用されます。次に、イーサネットの動作の簡略化した例を示します。

1. 端末 A がフレームを送信しようとしています。端末 A は最初に、メディアが使用可能であることをチェックします (キャリア検知)。メディアが使用可能でない場合、端末 A は、現在メディアを使用している端末の送信が完了するまで待機します。
2. 端末 A が、メディアが使用可能であると判断し、フレームを送信したと仮定します。メディアは共有されているため (多重アクセス)、他の端末が同時に送信する可能性があります。ここで、端末 B が端末 A と同時にフレームを送信したとします。

3. 端末 A と端末 B はすぐに、他の端末がフレームを送信していることを認識します (コリジョン検出)。各端末は、再送信を実行する前に、待機状態になります。待機状態になる期間はランダムに決定されます。衝突の後の時間はタイム・スロットに分けられます; 端末 A と端末 B はそれぞれランダムなスロットを選択して再送を試みます。
4. 端末 A と端末 B が同じスロットで再送を試みた場合、両端末はスロットの数を拡張します。続いて各端末は新しいスロットを選択するため、同じスロットで再送される確率が下がります。
