スパニングツリーの PVID とタイプの不一致のトラブルシューティング

概要

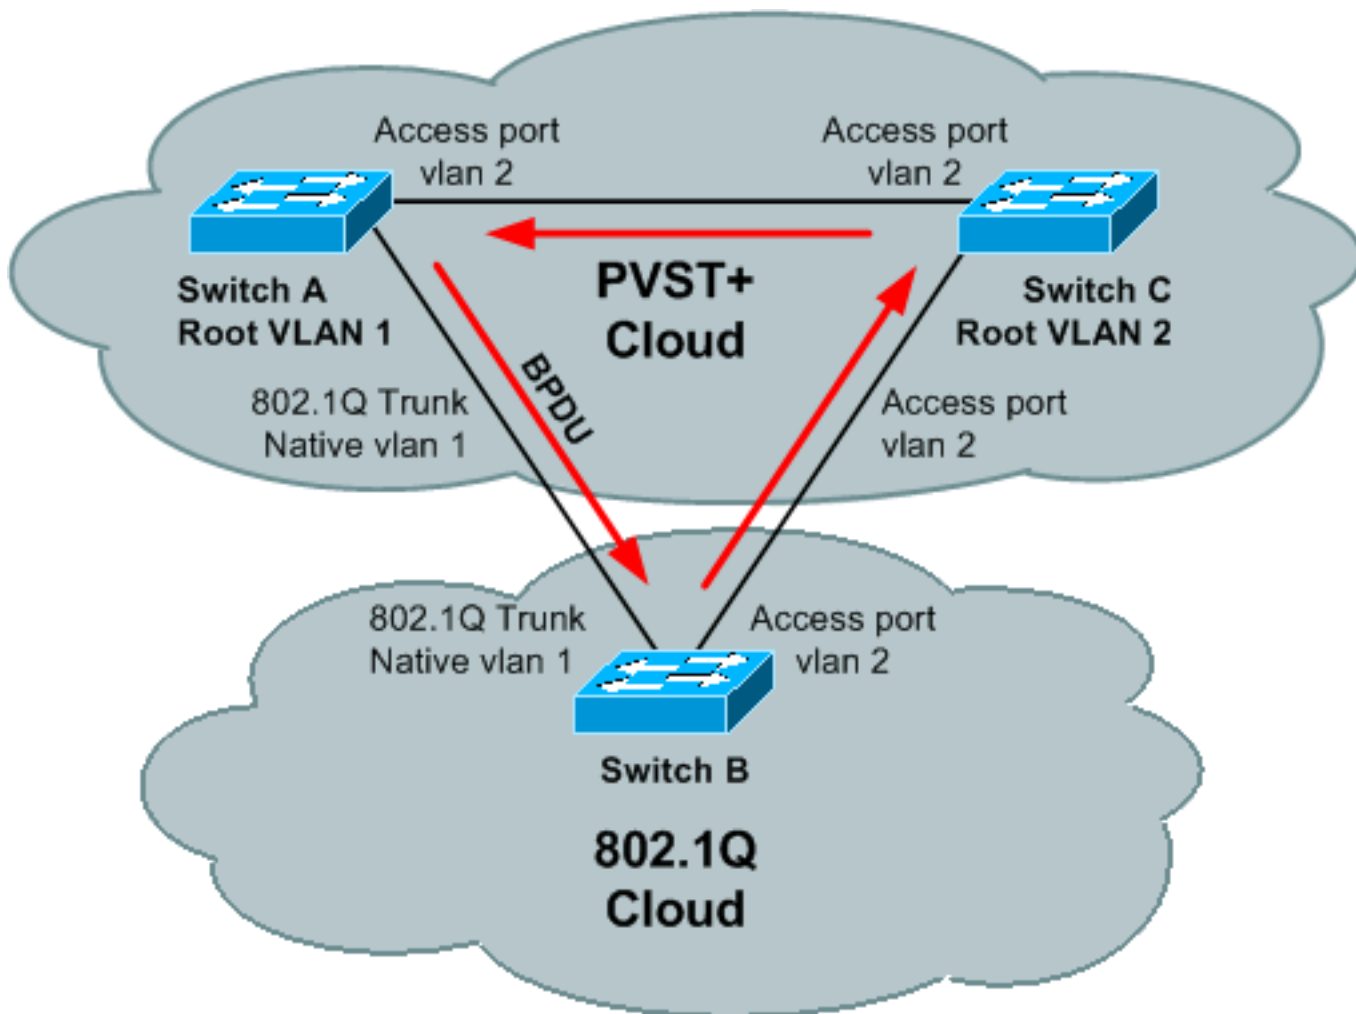
不一致の検出が必要であることを示すために、次のトポロジについて考えてみます。ここでは、スイッチ A と C は PVST+ STP を実行し、スイッチ B は 802.1Q STP を実行しています。

VLAN 1 のルートの BPDU が VLAN 2 のルートの BPDU よりも良好である場合、VLAN 2 トポロジではポートはブロックされません。VLAN 2 の BPDU がトポロジ周囲を「完全に囲む」ことはありません。B は PVST+ の VLAN 1 STP とマージされる 1 つの STP しか実行しないため、B-C リンク上では VLAN 1 の BPDU と置き換えられます。このため、フォワーディング ループがあります。幸いにも、スイッチ A はスイッチ C (Switch C の方のスイッチ B) によってあふれる VLAN 2 の PVST+ BPDU を送信します (SSTP アドレスにループを防ぐ型矛盾した状態にポート CB を入れます)。

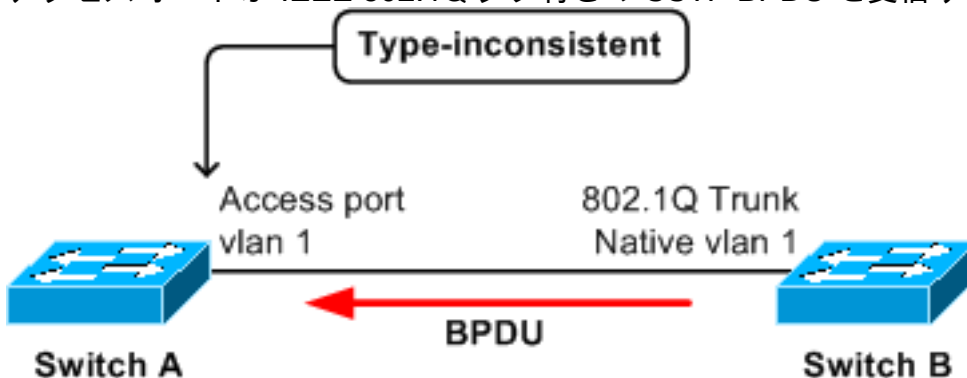
- アクセスポートが IEEE 802.1Q タグ付きの SSTP BPDU を受信する場合。

このシナリオでは、ブリッジ A 上のアクセスポートが、ブリッジ B から VLAN 1 以外の VLAN の STP からのタグ付き PVST+ BPDU を受信しています。A 上のポートは、type-inconsistent 状態に置かれます。注: スイッチは直接接続されている必要はありません。1 台以上の IEEE 802.1D または IEEE 802.1Q スイッチ—またはハブ—を介して接続されている場合、効果は同じです。

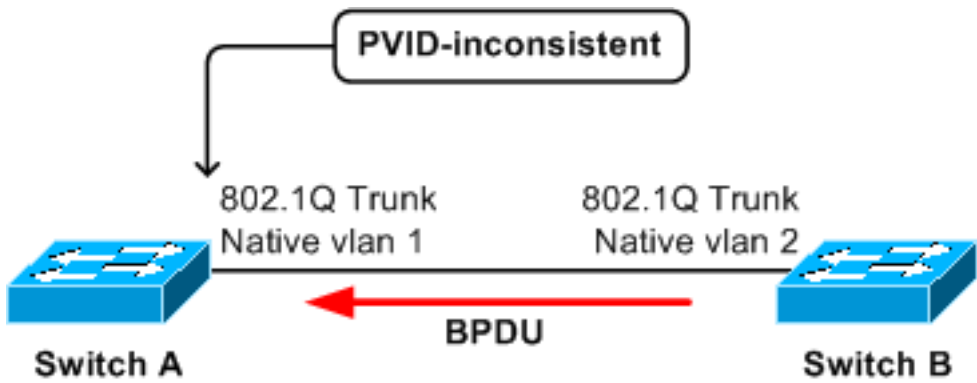
- IEEE 802.1Q トランキングポートが、BPDU の受信先の VLAN と一致しない VLAN TLV (タイプ、長さ、値) を持つ IEEE 802.1Q タグなしの SSTP BPDU を受信する場合。

このシナリオでは、A上のトランクポートは、VLAN 2のSTPからVLAN 2のタグの付いたPVST+ BPDUを受信しています。これにより、A上のポートがVLAN 1とVLAN 2の両方でブロックされます。ポイントツーポイントリンクの両端のデバイスがCisco Catalystスイッチである場合、通常は、ローカルとリモートの両方のポートの設定を調べることで設定の不一致が明らかになります。

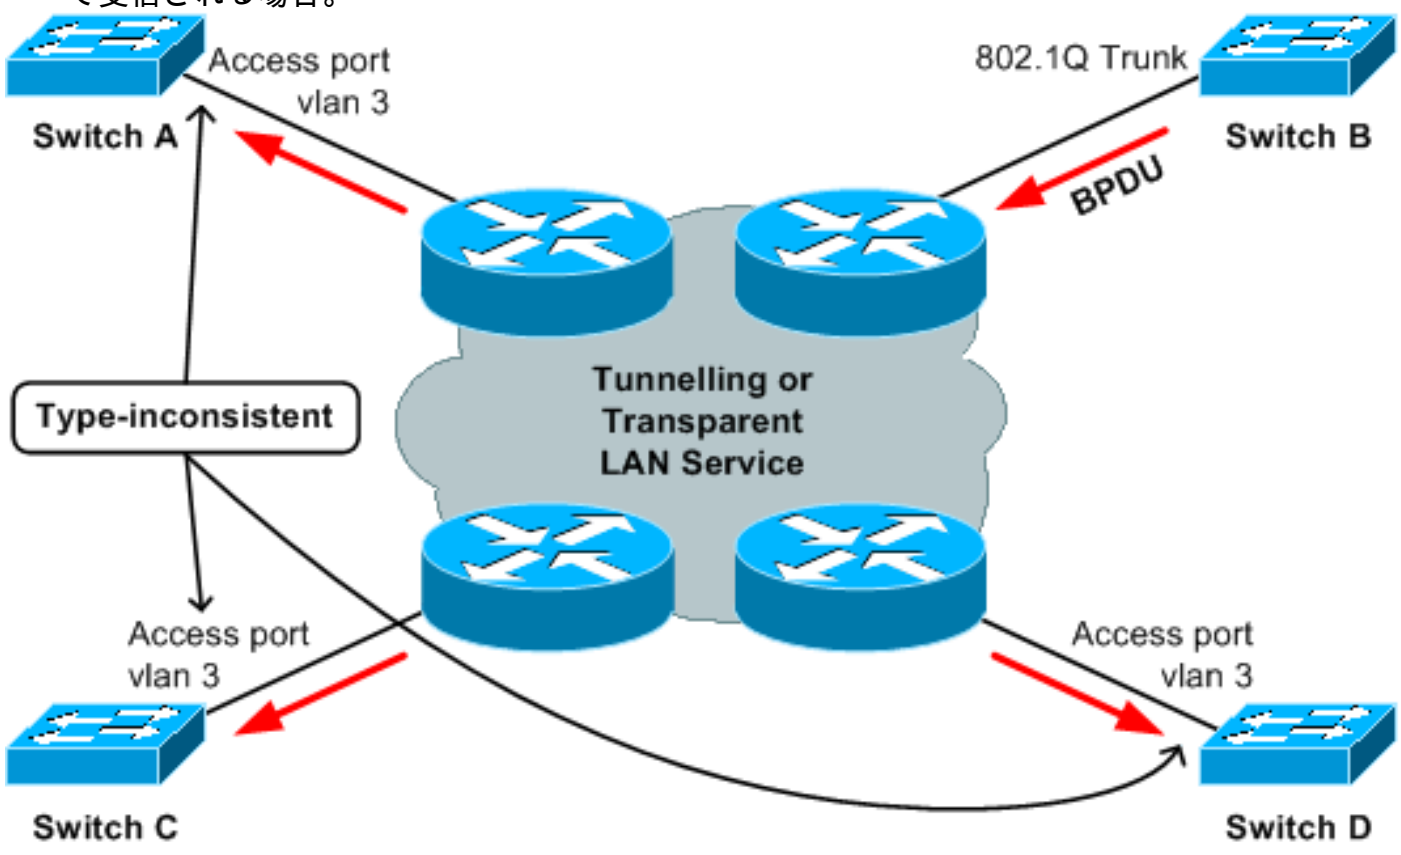
- BPDUが、複数のデバイスで共有されるメディアから受信される場合。
- BPDUが、クラウドに接続されたPVST+スイッチを伴うIEEE 802.1Dまたは802.1Q STPモデルを実装するスイッチクラウドから受信される場合。
- BPDUが、いくつかのトンネル（Data Link Switch Plus (DLSw+) クラウド、L2プロトコルトンネリング、EoMPLS、Virtual Path Links (VPL)、LAN Emulation (LANE) など）を経て受信される場合。

この例では、スイッチ B の設定が誤っており、SSTP BPDU をクラウドに送信しているため、ス

スイッチ A、C、および D 上のポートが type-inconsistent 状態になります。ここでの問題は、「問題の」BPDU の発信元であるデバイスが、影響を受けているスイッチに直接接続されていないことであり、トランク上にデバイスが多いと、すべてのデバイスのトラブルシューティングに時間がかかります。
