잘못된 컨피그레이션으로 인한 Ultra Packet Core와 Nexus 스위치 간의 BGP 플랩 troubleshooting

이 문서에서는 Cisco UPC(Ultra Packet Core)와 이중 BGP 연결로 구성된 Nexus 9000 스위치 간의 BGP(Border Gateway Protocol) 플랩 솔루션에 대해 설명합니다.

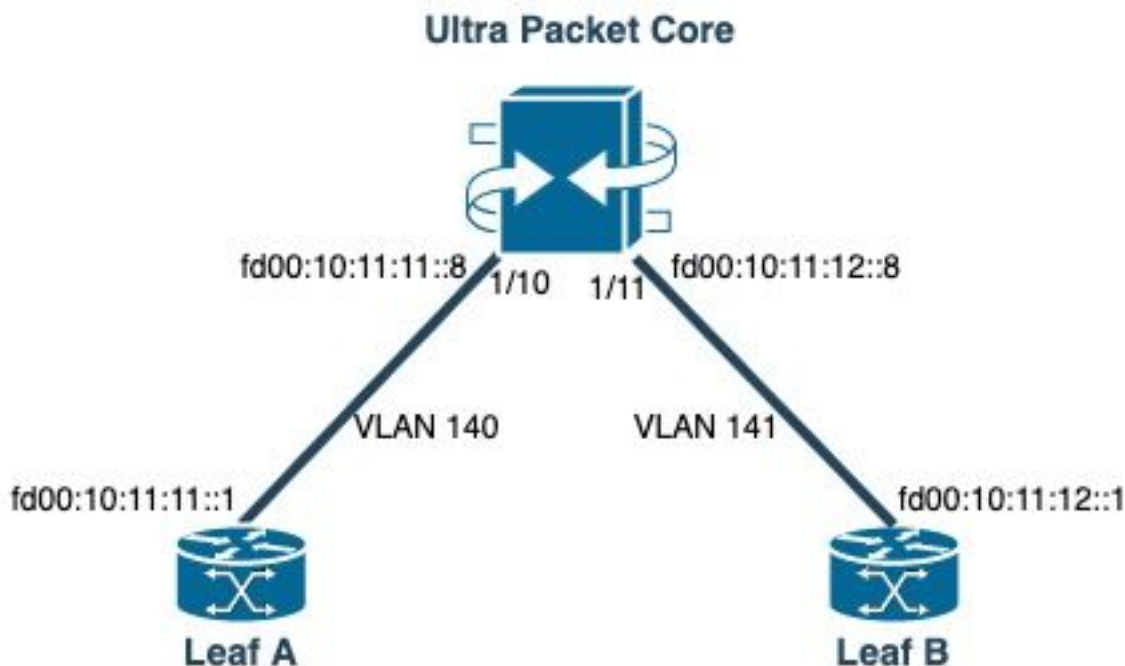
그림 1: 네트워크 다이

UPC(Ultra Packet Core) 노드는 별도의 포트에서 Nexus Leaf A 및 Leaf B에 연결됩니다. BGP IPv6 피어가 설정되고 기본 경로가 UPC 노드에 설치됩니다. 그림 1은 리프 스위치에 대한 이중화 경로가 포함된 상위 레벨 네트워크 다이어그램을 보여줍니다.

이 문서의 Condition 섹션에서 설명하는 컨피그레이션으로 인해 UPC는 두 인터페이스에서 두 Leaf의 연결된 경로 정보를 수신하므로, 인터페이스 중 하나가 다운되면 UPC는 다른 인터페이스를 통해 해당 Leaf와의 통신을 시도합니다.
