Этот документ описывает, другие сценарии покрытий, наблюдаемые в поле и шагах в то, как устранить неполадки, изолировать и собрать информацию к разрешению.

IX5000 является Дистанционным присутствием Cisco нового поколения Иммерсивная Оконечная точка и использует Касание 10 вместо Касания 12 используемых CTS и TX Иммерсивные системы. Это использует другое программное обеспечение для UI (интерфейс пользователя), чем оконечные точки TC; однако; это использует то же ядро Android.

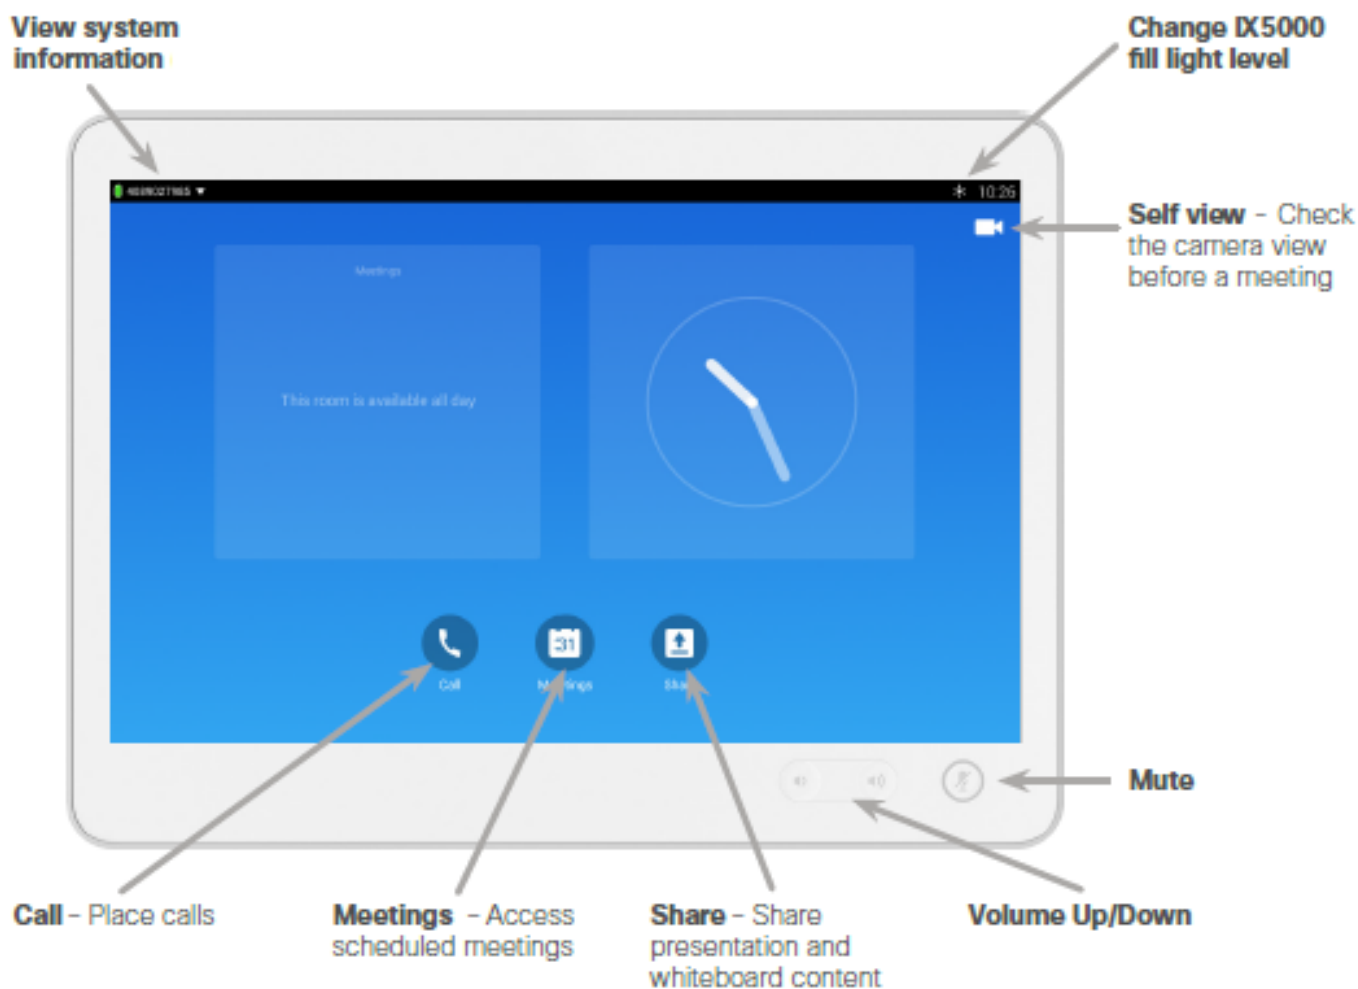
Touch 10 Home screen overview

Однажды Сенсорная панель загружаются успешно. Необходимо видеть экран по умолчанию как показано в изображении
