# Касание TelePresence 8-дюймовая жидкокристаллическая сенсорная панель становится безразличным

Этот документ описывает, как восстановить функциональность к Касанию Cisco TelePresence 8-дюймовая жидкокристаллическая сенсорная панель, когда это становится безразличным для касания после того, как это убрано с влажной тканью или тканью.

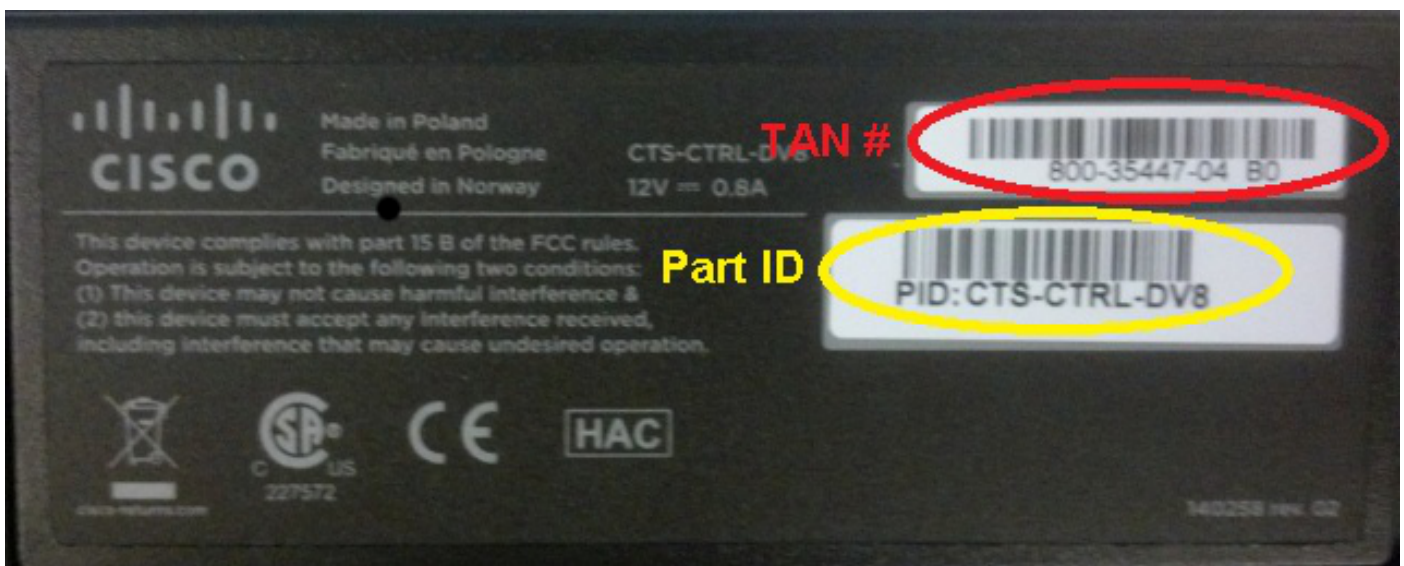
**Совет:** Номер TAN расположен в верхнем правом углу в конце сенсорного 8-дюймового устройства.
