هه جاولا جلاعم لاطعأ تالكشم فاشكتسأ اهحالصاوا (VIP) مادختسالا ددعتم

يوفر هذا المستند معلومات لاستكشاف أخطاء تعطل معالج الواجهة متعدد الاستخدام (VIP) وإصلاحها.

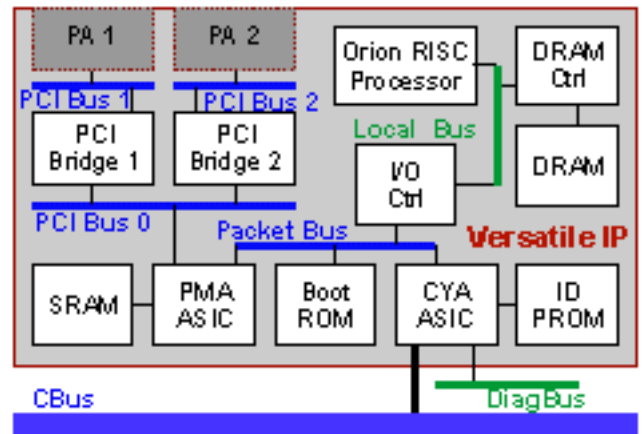
من أجل تفسير تحطم الشخصية المهمة، من المهم أولاً فهم البنية الأساسية للشخصية المهمة. الشكل الموجود في هذا القسم يوضح الرسم التخطيطي للكتلة الوظيفية للشخصية المهمة 2، والذي يتضمن المكونات التالية:

- وحدة المعالجة المركزية (CPU) لمجموعة التعليمات المنخفضة (RISC) والدوائر المرتبطة، والتي تتضمن ذاكرة الوصول العشوائي الديناميكية (DRAM) وذاكرة التخزين المؤقت من المستوى الثاني ودائرة ASIC المدمجة الخاصة بتطبيق RENO وذاكرة القراءة فقط (ROM) الخاصة بالتمهيد.
- CyBus ASIC — المكون الذي يتحكم في الحزم وينقلها بين ذاكرة الوصول العشوائي الثابتة (SRAM) الخاصة بالشخصيات المهمة 2 وذاكرة حزمة النظام (MEMD) عبر CyBus أو CxBus.
- ASIC لذاكرة الحزمة — مسؤول عن نقل الحزم بين مهايئات المنفذ و SRAM.
- ناقلات الربط بين مكونات الأجهزة الطرفية (PCI) - مسارات البيانات بين مهايئات المنافذ وذاكرة SRAM VIP2.
- جسور — مسؤولة عن عزل حافلات PCI الفردية من مهايئات المنفذ.

عندما تقوم باستكشاف الأخطاء وإصلاحها، يمكنك استخدام الشكل الموجود في هذا القسم كدليل لقراءة المعلومات من ملف crashinfo خاص بالشخصيات المهمة أو syslog. على سبيل المثال، انظر إلى مخرجات syslog هذه التي تظهر التماثل السيئ يتم العثور عليها عند القراءة من VIP SRAM:

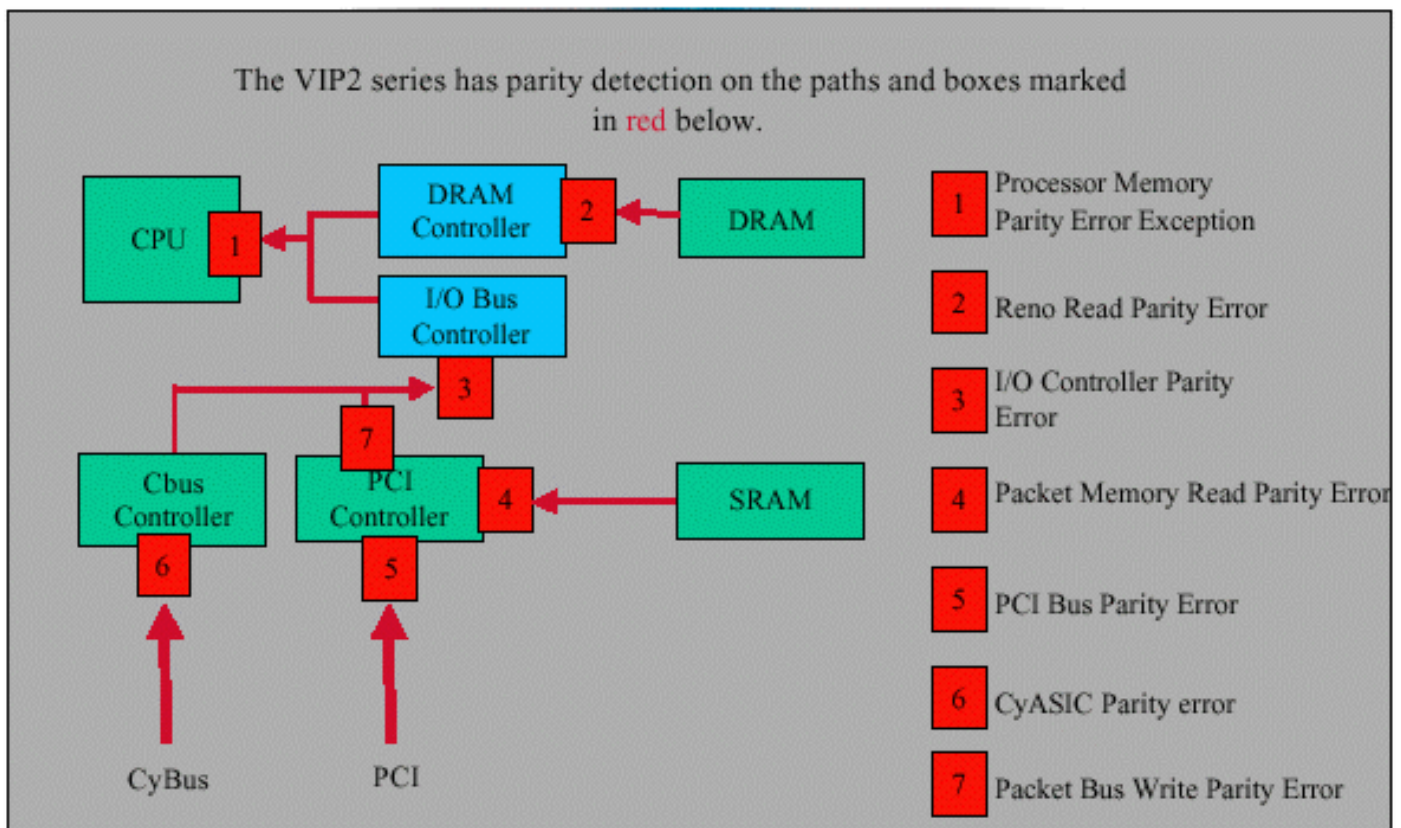
تظهر أخطاء التماثل على إحدى الشخصيات المهمة عندما يحاول الجهاز التحقق من صحة البيانات عن طريق مقارنة قيم التماثل المحسوبة بقيم التماثل السابقة لنفس البيانات. قد يؤدي انعكاس بت واحد في البيانات إلى حدوث خطأ تماثل. عندما تقوم بتشخيص أخطاء التماثل على إحدى الشخصيات المهمة، فمن المهم أن تفهم كل موقع يتم فيه التحقق من التماثل وأي أخطاء في التماثل يمكن أن تحدث عند حدوثها. يوضح هذا المخطط هذه المعلومات. وبالإضافة إلى ذلك، ارجع إلى [تحليل شجرة أخطاء VIP 7500 من Cisco](#) للحصول على مزيد من المعلومات حول أخطاء التماثل.

كما هو موضح في هذا المخطط، هناك سبعة أنواع مختلفة من أخطاء التماثل التي يمكن أن تحدث على الشخصية المهمة. لاحظ أنه يمكن تلقي الأخطاء من مصدر آخر وربما لم تنشأ داخل الشخصية المهمة نفسها. يمكن أن يكون مصدر خطأ التماثل من معالج التوجيه/المحول (RSP) أو شخصية مهمة أخرى أو من مهايئات المنافذ الضعيفة أو المعيبة. من أجل فهم تحطم الشخصية المهمة بشكل صحيح، من المهم تشخيص مصدر التحطم.

ومن المهم أيضا فهم أن البيانات ذات التماثل السببي يمكن الإبلاغ عنها بواسطة العديد من أجهزة التحقق من التماثل على VIP وموجه سلسلة Cisco 7500 لأي عملية قراءة أو كتابة واحدة. على سبيل المثال، إذا كانت الشخصية المهمة تقرأ حزمة على قائمة انتظار الإرسال على RSP في ذاكرة SRAM الخاصة بها، وكان هناك خطأ تماثل في ذاكرة SRAM الخاصة بـ RSP، فإنك ستري رسائل الخطأ من MD ASIC على RSP، و CYA ASIC على الشخصية المهمة، وأيضا PCI/Packet Memory ASIC على الشخصية المهمة.

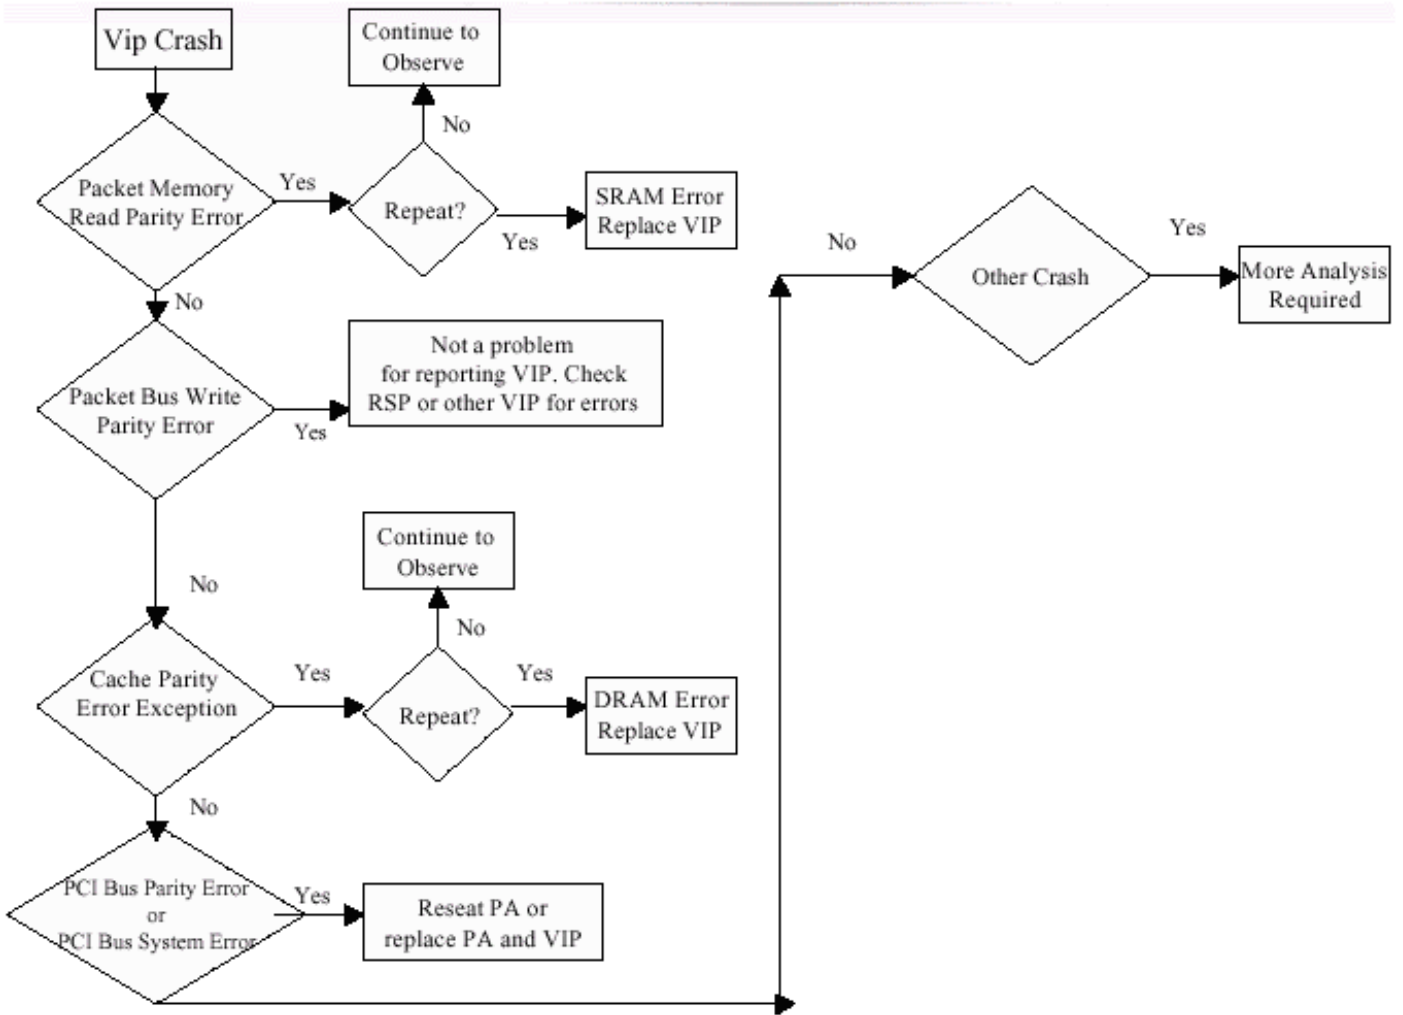
يوضح هذا المخطط تحليل شجرة الأعطال لأعطال الشخصيات المهمة:

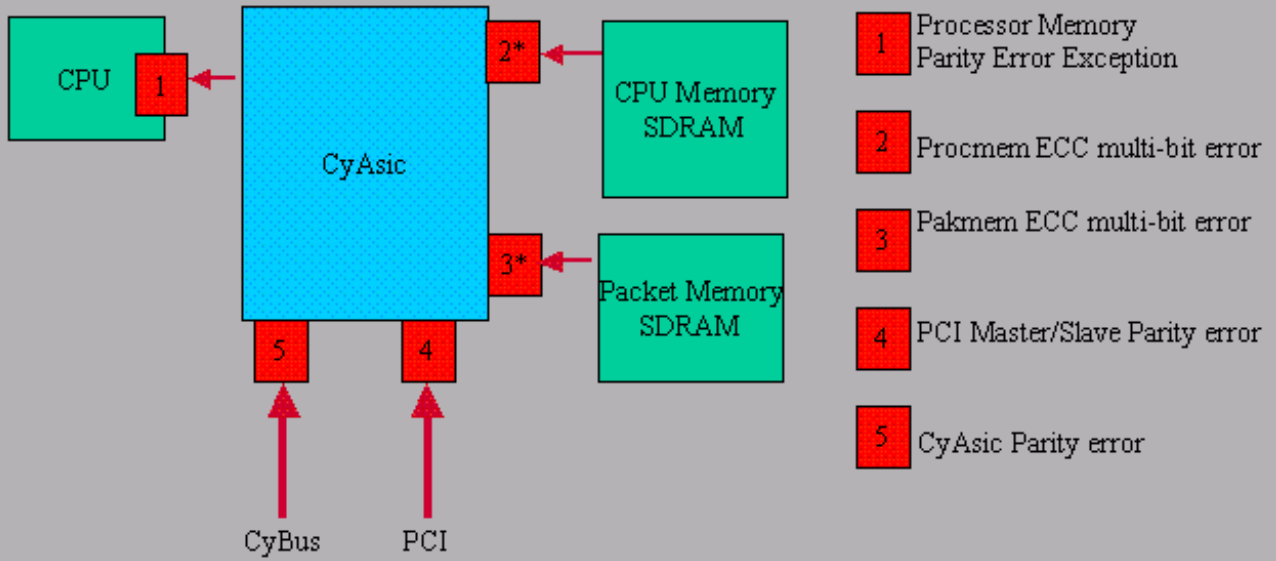
The VIP4 series has parity detection on the paths and boxes marked in red below.

* Both CPU memory and Packet Memory use ECC.
 Single bit error is corrected. Double bit error is detected.

تعد أخطاء التماثل متعددة البت في رقمي 2 أو 3 في هذا الجدول حدثًا قاتلاً يتسبب في حدوث أخطاء ECC متعددة البت. تستخدم ذاكرة التخزين المؤقت الداخلية لوحدة المعالجة المركزية (CPU) والناقلات الموجودة في النظام اكتشاف التماثل بنظام بت واحد. كما هو موضح هنا، فإن بنية الشخصيات المهمة 4 والشخصيات المهمة 6 تختلف عن الشخصيات المهمة 2. لذلك، لا يتم مشاهدة بعض رسائل الخطأ ويتم الإبلاغ عن رسائل الخطأ الأخرى بشكل مختلف عما هي عليه في VIP2. في قسم أخطاء التماثل هذا، تتم الإشارة إلى الفروق بين الشخصيات المهمة 2، والشخصية المهمة 4، والشخصية المهمة 6 ويتم شرحها.
