أهال صإو Ethernet تام داصت ءاطخأ فاشككسا

يوفر هذا المستند نظرة عامة على العدادات المختلفة المتعلقة بتصادمات Ethernet، ويشرح كيفية استكشاف مشكلات تصادمات Ethernet التي تم الإبلاغ عنها بواسطة رسائل الخطأ هذه وإصلاحها (بناءً على النظام الأساسي):

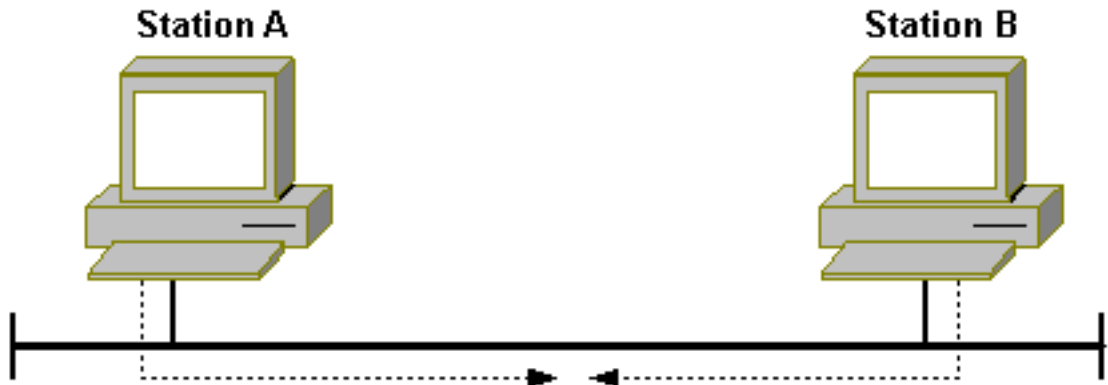
يستخدم الإيثرنت CSMA/CD (اكتشاف التصادم/الوصول المتعدد من خلال إستشعار الناقل) كطريقة اكتشاف التصادم الخاصة به. فيما يلي مثال مبسط لعملية الإيثرنت:

1. يرغب المحطة A في إرسال إطار. أولاً، يتحقق من توفر الوسيط (حاسة الناقل). وإذا لم يكن الأمر كذلك، فإنه ينتظر حتى ينتهي المرسل الحالي على الوسيط.
 2. لنفترض أن المحطة أ تعتقد أن الوسيط متاح وتحاول إرسال إطار. نظراً لمشاركة الوسيط (وصول متعدد)، قد يحاول أيضاً المرسلون الآخرون الإرسال في نفس الوقت. عند هذه النقطة، تحاول المحطة B إرسال إطار في نفس وقت المحطة A.

3. بعد فترة وجيزة، تدرك المحطة أ والمحطة ب أن هناك جهاز آخر يحاول إرسال إطار (كشف التصادم). تنتظر كل محطة فترة عشوائية من الوقت قبل أن يتم إرسالها مرة أخرى. الوقت الذي يلي التصادم يتم تقسيمه إلى فترات زمنية، حيث تختار كل من المحطة أ والمحطة ب فتحة عشوائية لمحاولة إعادة الإرسال.
