Cisco اءح الء و ML ة ق اط ب ء اط خ أ ف اش ك ت س أ ONS 15454

يستخدم هذا المستند مخطط إءتبار بسيط لوصف كيفية أءكشاف أخطاء بطاقات الطبقات المتعددة (ML) وإصلاحها على Cisco ONS 15454. يوفر قسم [الملحق](#) بعض أوامر التكوين الأساسية، ومعلومات المخطط التفصيلية.

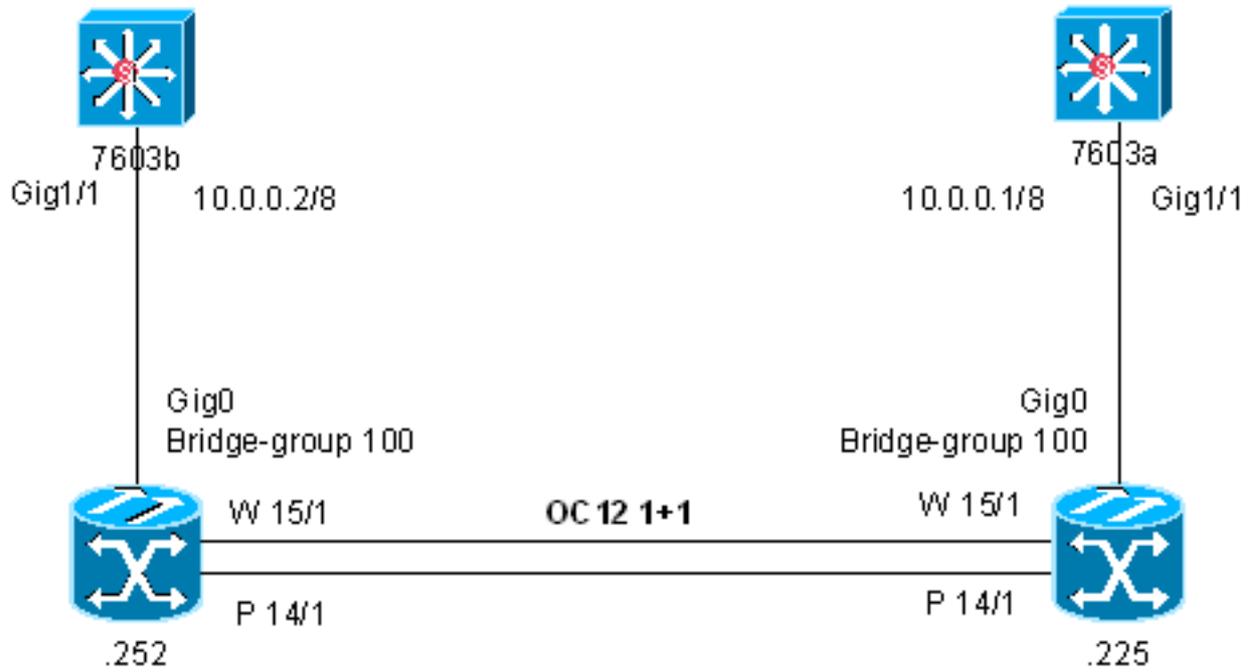
الشكل 1 - طبولوجيا الاختبار

[الشكل 1](#) يمثل مخطط الاختبار:

من أجل إعداد طبولوجيا الاختبار:

1. قم بتوصيل موجهات Cisco 7603 بعقد ONS عبر إيثرنت جيغابت، وتأكد من أن كلا المنفذين على الموجهين على شبكة IP الفرعية نفسها. هنا، تحتوي كل عقدة ONS على بطاقة ML1000-2 واحدة في الفتحة 12.
2. قم بتكوين مجموعة جسر 100 ل Gig0 و POS0 على كلا عقدتي ONS. ملاحظة: لا تحتاج إلى استخدام POS1 في هذا الاختبار. الدائرة بين المنفذين ML POS0 هي STS-12c.
3. قم بتعطيل توجيه IP على بطاقات ML.
4. توفير الحماية OC12 1+1 بين عقدتي ONS. راجع الشكل 1 للحصول على المعلومات ذات الصلة. ملاحظة: تقوم كلا عقدتي ONS بتشغيل Cisco ONS، الإصدار 4.1.3.
