# ACI APIC-Austausch mit automatischem Upgrade ab 6.0(2)

In diesem Dokument wird die Funktionsweise der Funktion für automatische Upgrades für den Cisco Application Policy Infrastructure Controller (APIC) in der Cisco Application Centric Infrastructure (ACI) beschrieben.

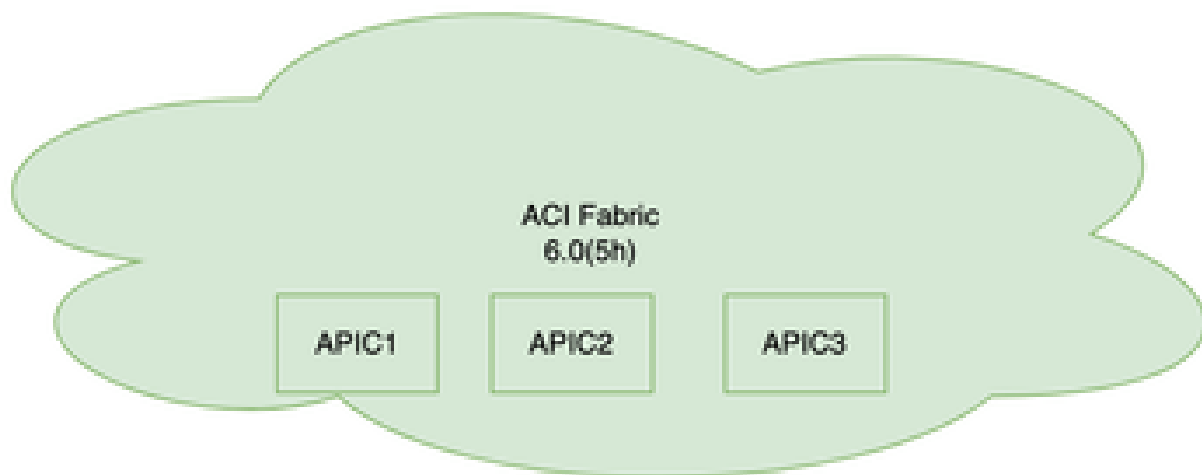
In dieser Topologie sind drei APICs mit ACI-Version 6.0(5h) vorhanden, und APIC3 ist fehlerhaft und muss ersetzt werden.

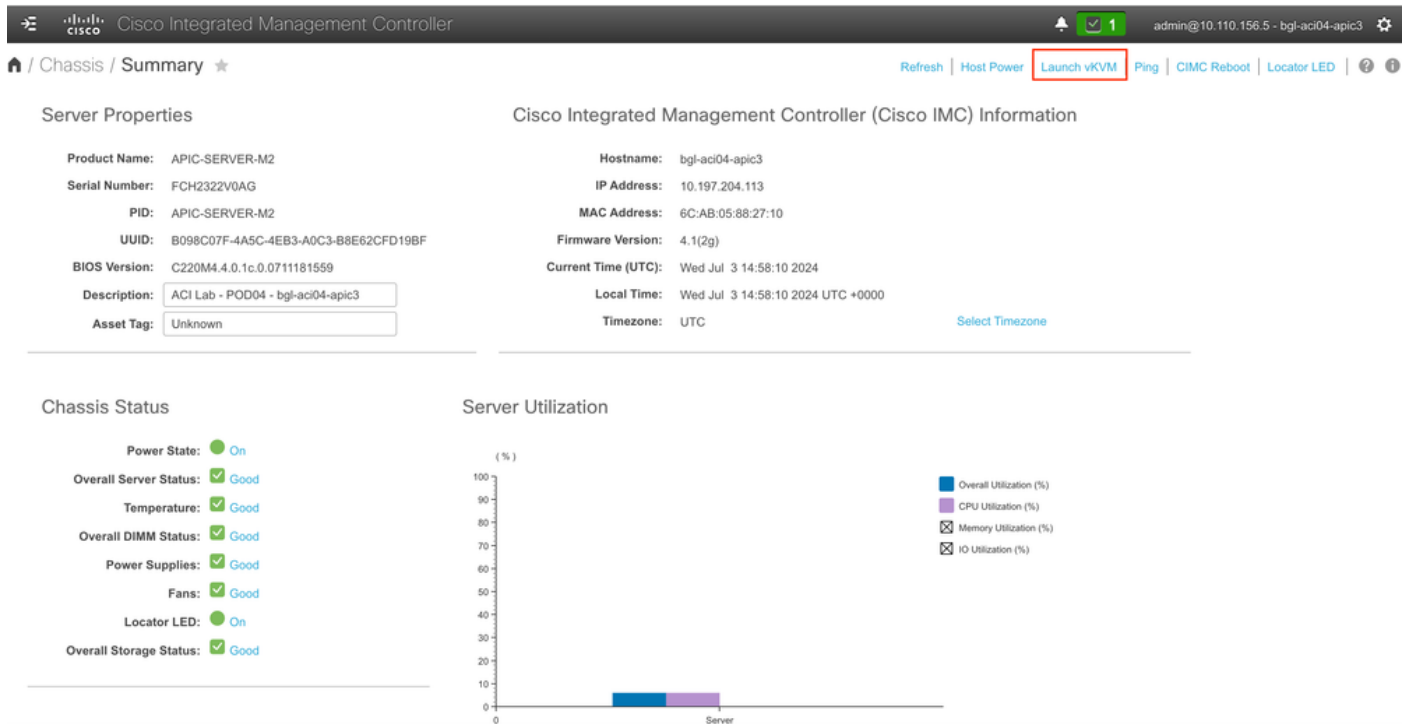
Navigieren Sie zu vKVM starten —> Klicken Sie darauf —> Eine weitere Registerkarte wird geöffnet —> Klicken Sie auf den Hyperlink

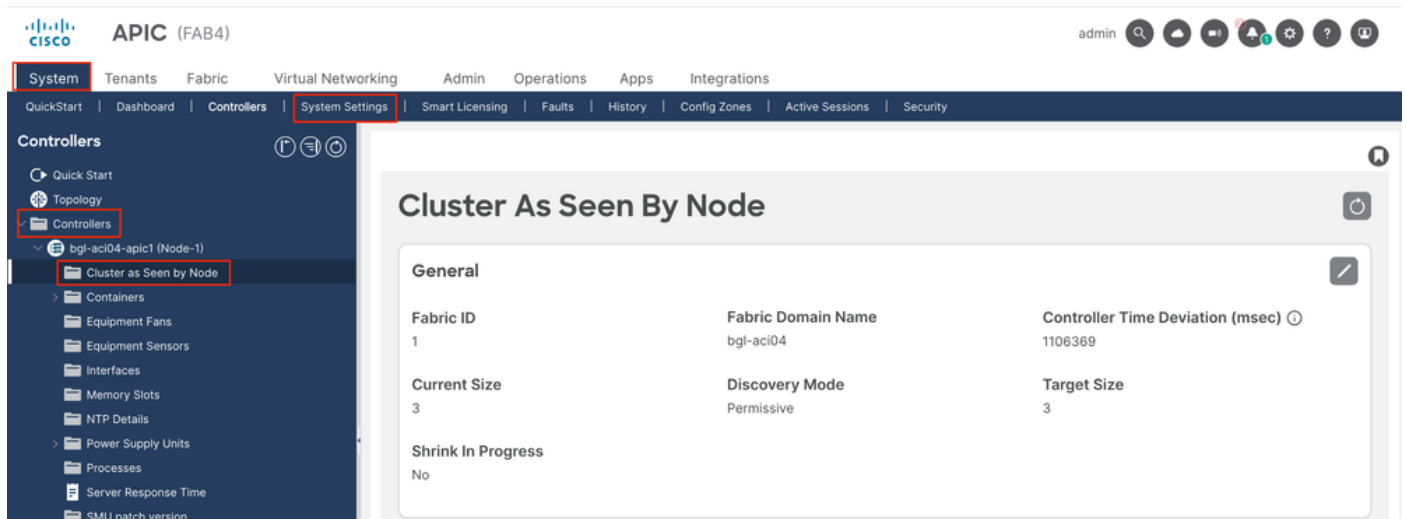
Schritt 8: Stilllegen des fehlerhaften APIC3 über die APIC01-Benutzeroberfläche

Navigieren Sie zu System —> Systemeinstellungen —> Controller —> Cluster nach Knoten

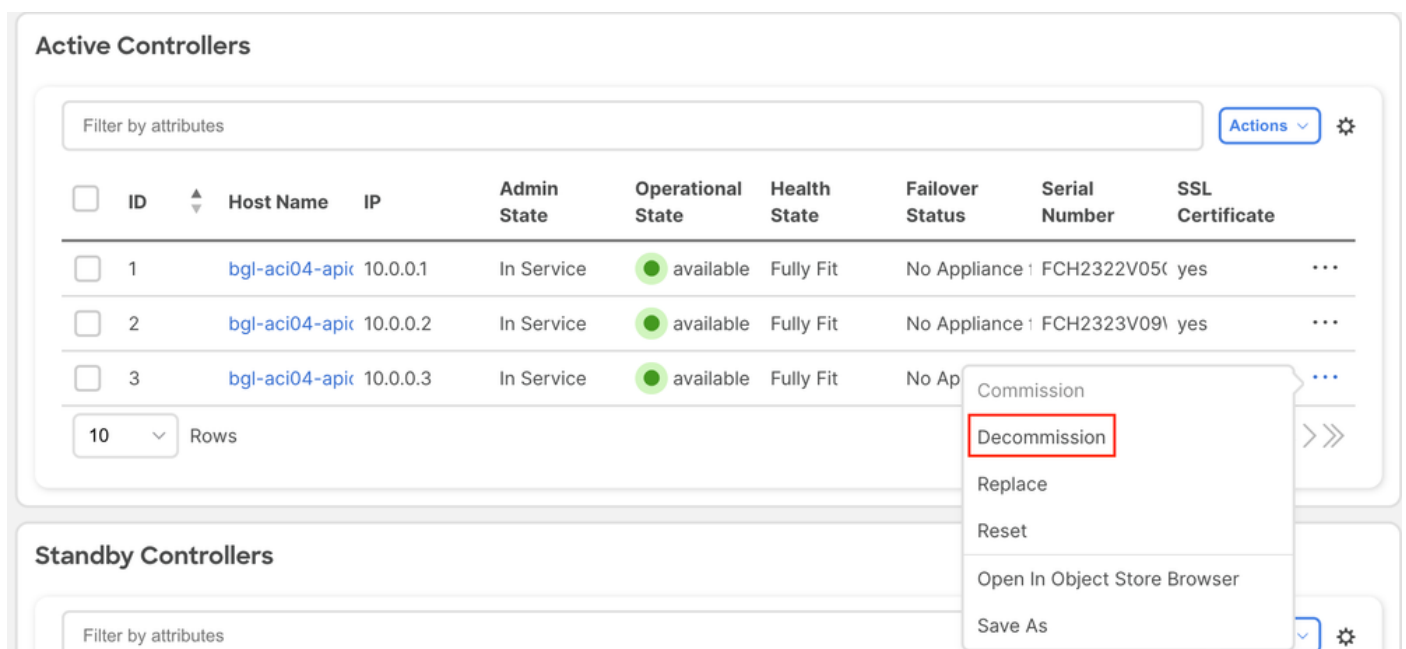
Klicken Sie auf drei Punkte auf der rechten Seite des Geräts —> Klicken Sie auf Stilllegen
