# Anwenden eines nicht benutzerdefinierten ESXI-Image-Patches auf einen Hyperflex-Cluster

In diesem Dokument wird das Patchen eines Hyperflex ESXI-Knotens mit einem nicht benutzerdefinierten HX-Image über die Befehlszeilenschnittstelle (CLI) oder HX Connect beschrieben.

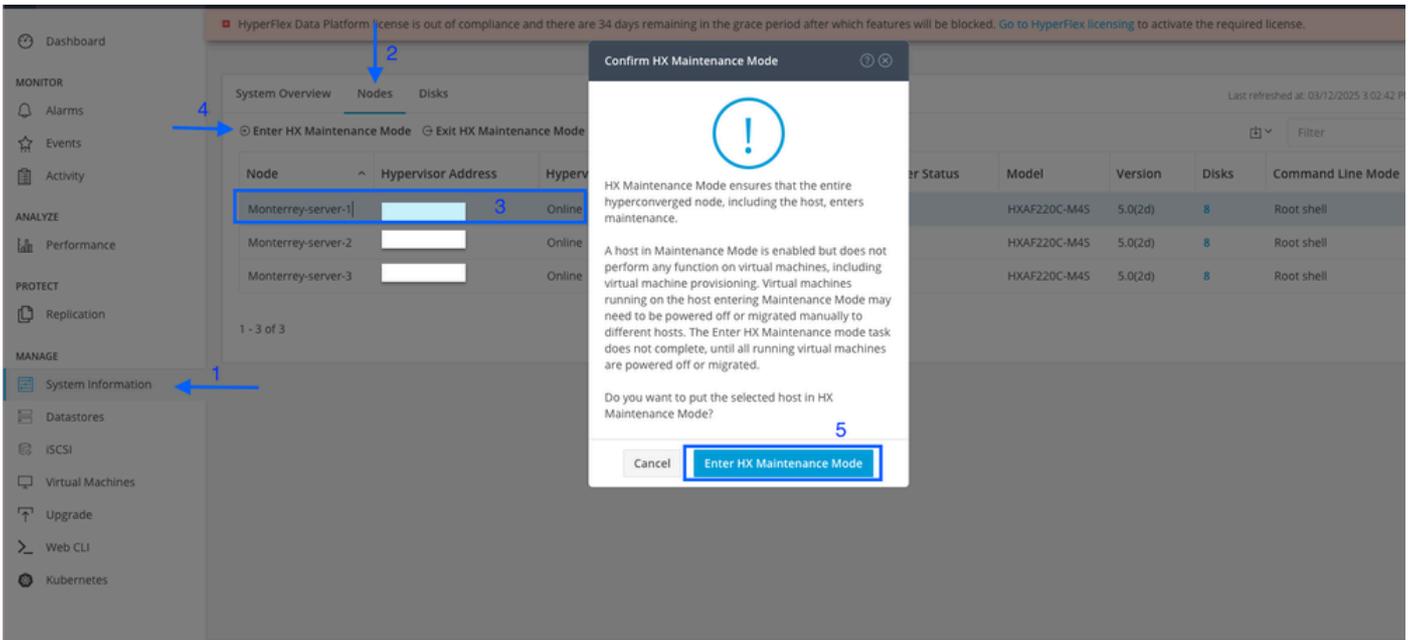
Schritt 1: Navigieren Sie in HX Connect zu Systeminformationen > Knoten, wählen Sie einen der Hosts aus, und klicken Sie auf HX-Wartungsmodus eingeben.

Fahren Sie mit den nächsten Schritten fort, nachdem der Host in den Wartungsmodus gewechselt ist.

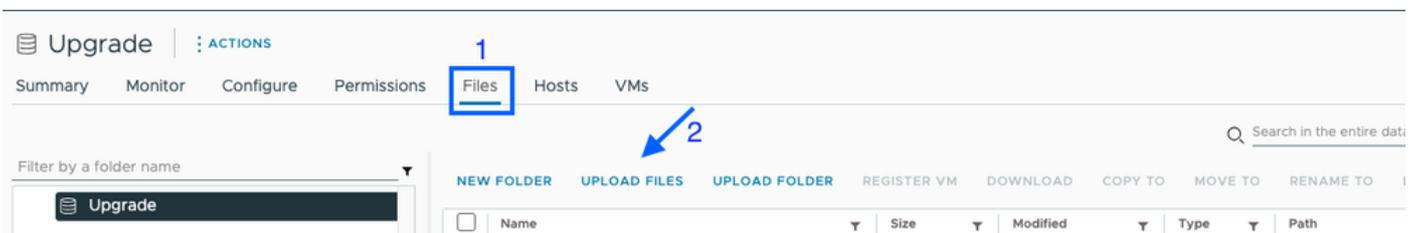
Navigieren Sie zum gewünschten Datenspeicher, und wählen Sie Dateien und dann DATEIEN HOCHLADEN aus, und laden Sie die ZIP-Datei hoch. Auf dem Bild unten wird ein Datenspeicher mit dem Namen Upgrade verwendet.

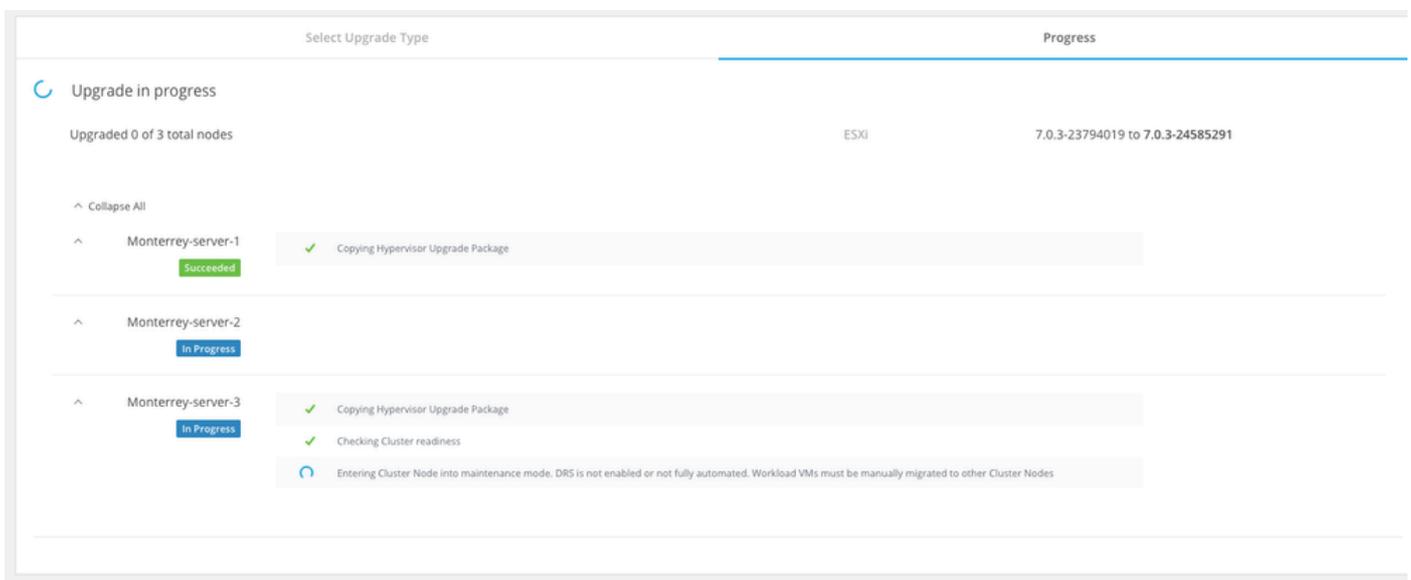
Überwachen Sie den Aktualisierungsprozess.

Anmerkung: Wenn DRS deaktiviert ist, übertragen Sie die VMs manuell in vMotion, um den Upgrade-Prozess fortzusetzen.

The screenshot shows the 'Upgrade in progress' section of a vSphere interface. It is divided into two tabs: 'Select Upgrade Type' and 'Progress'. The 'Progress' tab is active, showing the upgrade status for three nodes: Monterrey-server-1, Monterrey-server-2, and Monterrey-server-3. The overall progress is 'Upgraded 0 of 3 total nodes'. The upgrade type is 'ESXi' and the version is '7.0.3-23794019 to 7.0.3-24585291'. A 'Collapse All' button is visible. Monterrey-server-1 is 'Succeeded' with the step 'Copying Hypervisor Upgrade Package'. Monterrey-server-2 is 'In Progress'. Monterrey-server-3 is 'In Progress' with steps: 'Copying Hypervisor Upgrade Package', 'Checking Cluster readiness', and 'Entering Cluster Node into maintenance mode. DRS is not enabled or not fully automated. Workload VMs must be manually migrated to other Cluster Nodes'.

Node Name	Status	Progress Steps
Monterrey-server-1	Succeeded	Copying Hypervisor Upgrade Package
Monterrey-server-2	In Progress	
Monterrey-server-3	In Progress	Copying Hypervisor Upgrade Package Checking Cluster readiness Entering Cluster Node into maintenance mode. DRS is not enabled or not fully automated. Workload VMs must be manually migrated to other Cluster Nodes
