# Upgrade der Firmware für Cisco Router und PIM-Module

In diesem Dokument wird das Upgrade von Cisco Cellular-kompatiblen Routern und PIM-Modulen P-5GS6-GL, P-5GS6-R16SA-GL und der zugehörigen Modem-Firmware beschrieben.

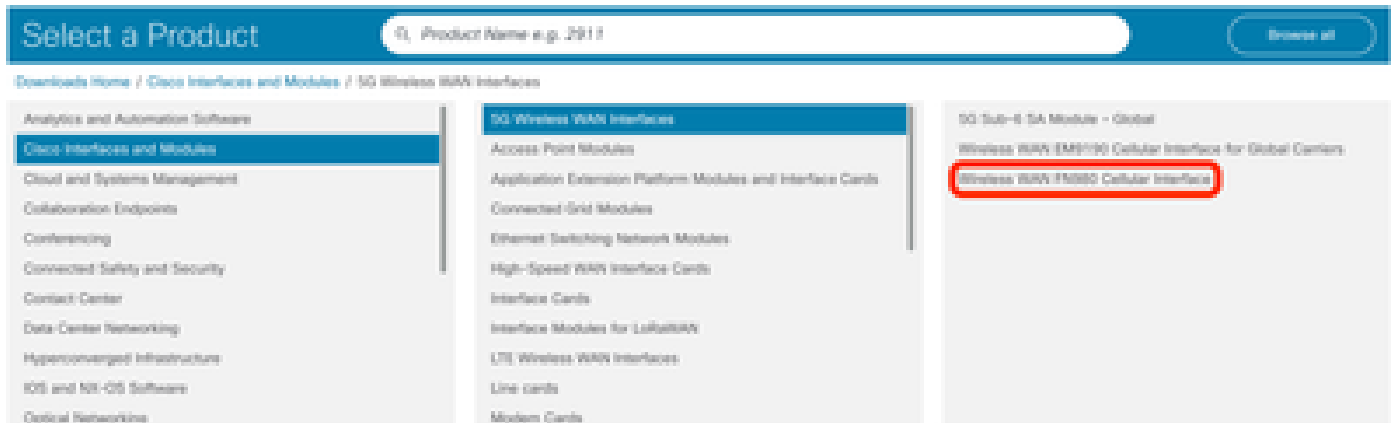
2. Laden Sie die richtige Datei von software.cisco.com herunter.

Für dieses Beispiel:

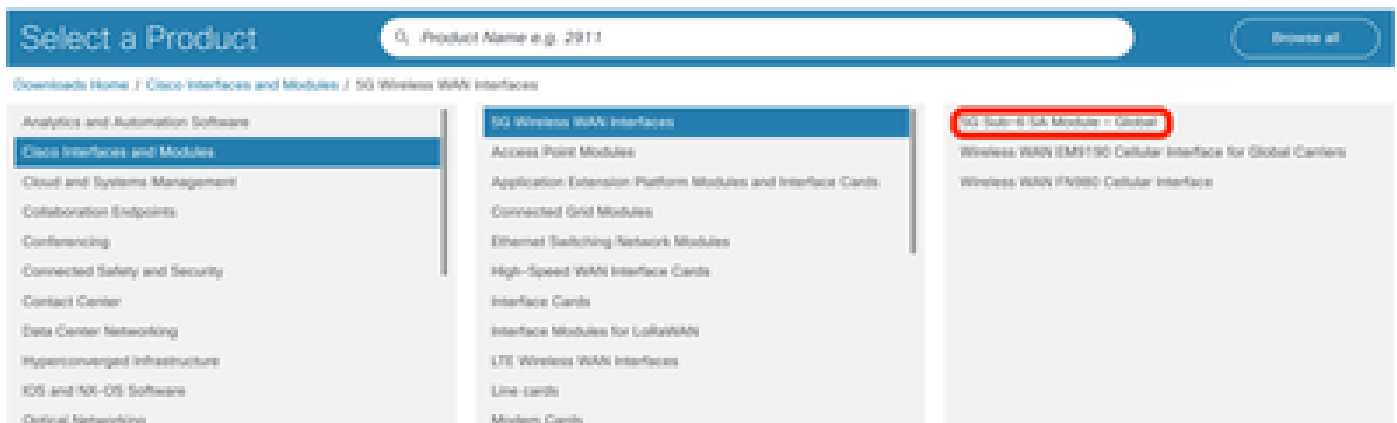
Wenn das Modell EM9293 ist, müssen die Dateien aus dem folgenden Abschnitt heruntergeladen werden:
