Fehlerbehebung bei häufigen Hardwareproblemen auf Routern der Serie ASR 903

In diesem Dokument wird beschrieben, wie häufig auftretende Hardwarefehler-Symptome auf den Aggregation Services Routern 903 (ASR903) und ihre Fehlerbehebungsmethodologie analysiert werden.

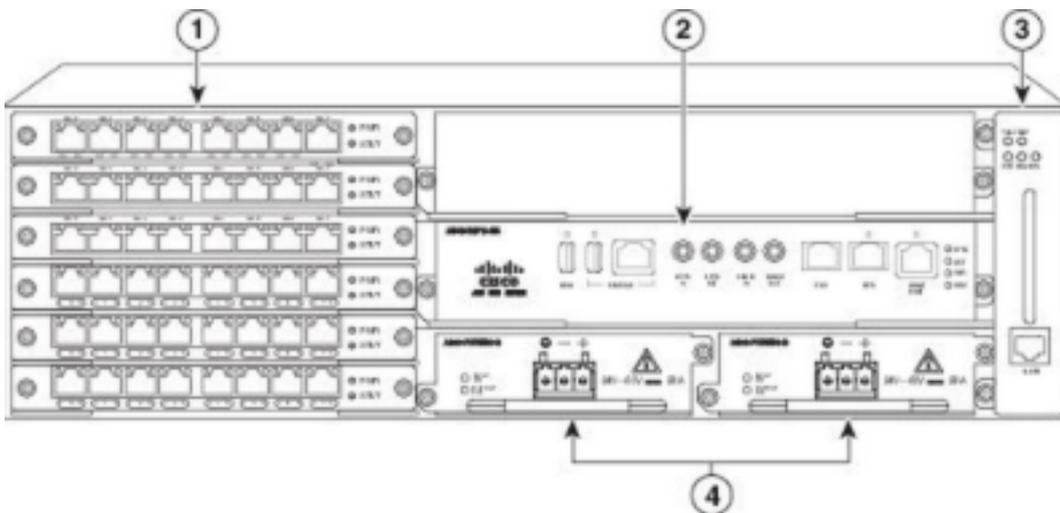
Die Plattform besteht aus den folgenden, in der folgenden Abbildung dargestellten, vor Ort austauschbaren Einheiten (FRU):

Label Komponente

- 1 Schnittstellenmodule (IM)
- 2 Zwei Steckplätze für Route Switch Processor (RSP)-Einheiten. Unterstützt RSP1A-55, RSP1B-55, RSP2A-64 und RSP2A-128
- 1 Lüftereinschub
- 4 Redundante Gleichstrom-Netzteile
