# Cisco ONS 15454 ML Card Fehlerbehebung

In diesem Dokument wird eine einfache Testtopologie verwendet, um die Fehlerbehebung von Multi-Layer (ML)-Karten auf Cisco ONS 15454 zu beschreiben. Der [Anhang](#) enthält einige grundlegende Konfigurationsbefehle und detaillierte Topologieinformationen.

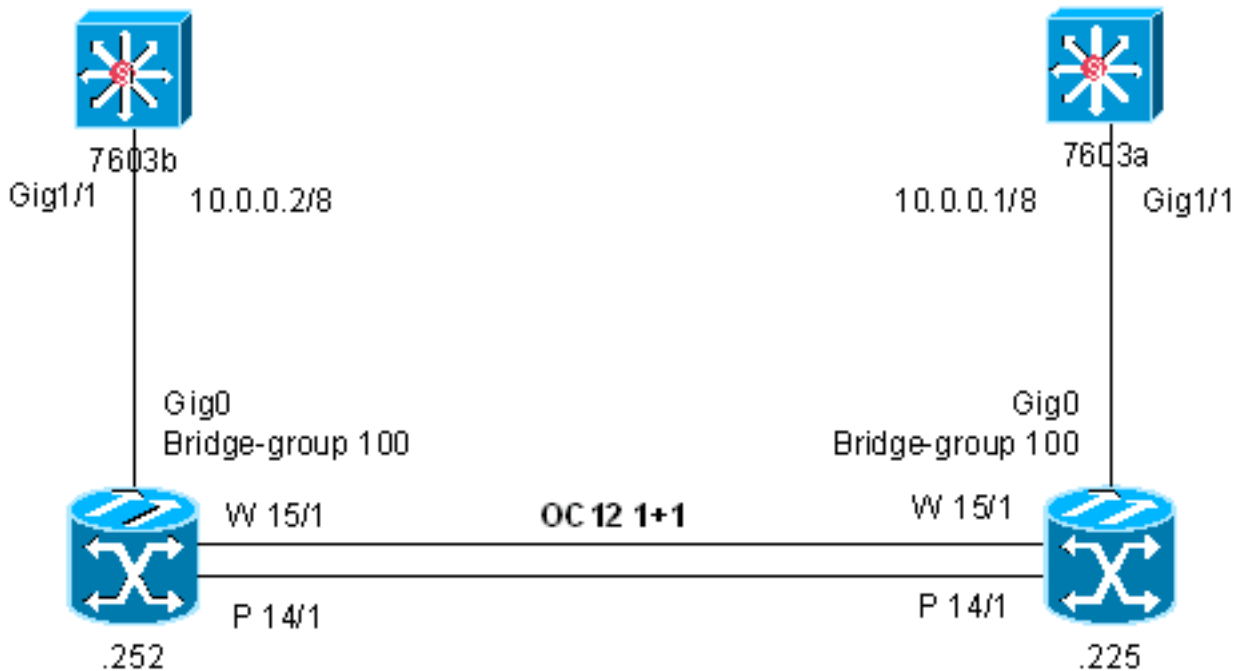
Abbildung 1: Testtopologie

[Abbildung 1](#) stellt die Testtopologie dar:

1. Verbinden Sie zwei Cisco 7603-Router über Gigabit Ethernet mit ONS-Knoten, und stellen Sie sicher, dass beide Ports der beiden Router im gleichen IP-Subnetz sind. Hier verfügt jeder ONS-Knoten in Steckplatz 12 über eine ML1000-2-Karte.
2. Konfigurieren Sie eine Bridge-Gruppe 100 für Gig0 und POS0 auf beiden ONS-Knoten. **Hinweis:** In diesem Test müssen Sie POS1 nicht verwenden. Der Stromkreis zwischen den beiden ML-POS0-Ports ist STS-12c.
3. Deaktivieren Sie IP-Routing auf ML-Karten.
4. Bereitstellung des OC12 1+1-Schutzes zwischen den beiden ONS-Knoten. Die entsprechenden Informationen finden Sie in [Abbildung 1](#). **Hinweis:** Auf beiden ONS-Knoten wird Cisco ONS Version 4.1.3 ausgeführt.
