# Konfigurieren der Frame-Relay-Kapselung auf POS-Schnittstellen der Cisco Serie 12000

Dieses Dokument enthält eine Beispielkonfiguration für die Frame-Relay-Kapselung auf PoE-Schnittstellen (POS) auf dem Cisco Internet Router der Serie 12000.

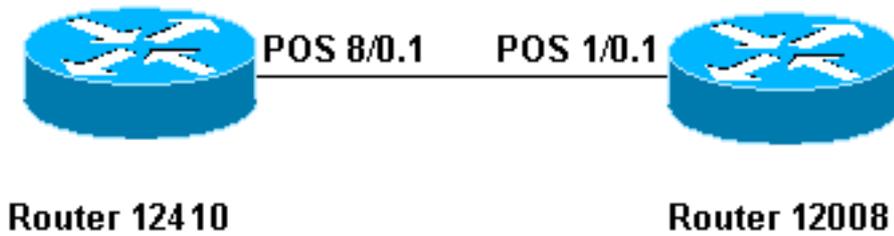
## [Netzwerkdiagramm](#)

In diesem Dokument wird die folgende Netzwerkeinrichtung verwendet:
