Auf ASR9k wurden Paritätsfehler erkannt.

Einleitung

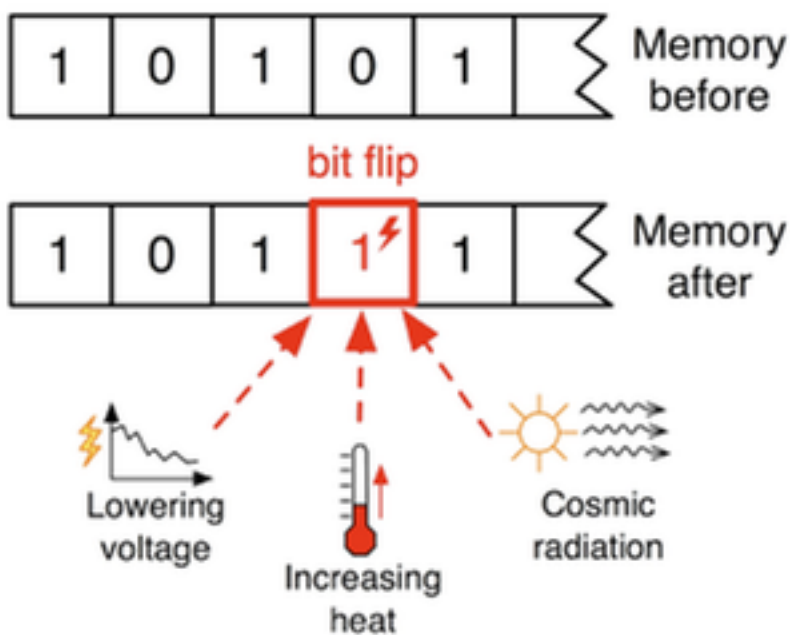
Ein Paritätsfehler ist ein Bit-Flip im Speicher. In der Elektronik und der Computertechnik können elektrische oder magnetische Störungen von internen oder externen Quellen dazu führen, dass ein einzelnes Bit oder ein einzelner Speicher spontan in den entgegengesetzten Zustand wechselt. Dieses Ereignis macht die ursprünglichen Datenbits ungültig und wird als Paritätsfehler bezeichnet.
