Die Webschnittstelle reagiert nach dem Firmware-Upgrade auf Version 1.0.01.18 auf dem Router der RV34x-Serie nicht.

Die Webschnittstelle des Routers der Serie RV34x reagiert möglicherweise nicht, nachdem die Firmware von 1.0.0.33 auf Version 1.0.01.18 aktualisiert wurde. Dieses Dokument wurde entwickelt, um dieses Problem hervorzuheben und die Schritte festzulegen, die befolgt werden müssen, damit der Router auf die neueste Firmware aktualisiert werden kann, um dieses Problem zu beheben.

CSCvk05937

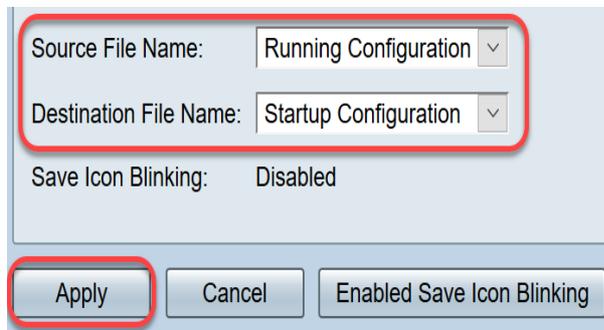
Speichern Sie die aktuelle Konfigurationsdatei in der Konfigurationsmanagementtabelle, indem Sie als Startup Configuration (Startkonfiguration) den Namen der Quelldatei als Running Configuration (Konfiguration ausführen) und den Namen der Zieldatei als Running Configuration (Startkonfiguration) auswählen. Klicken Sie auf **Übernehmen**.

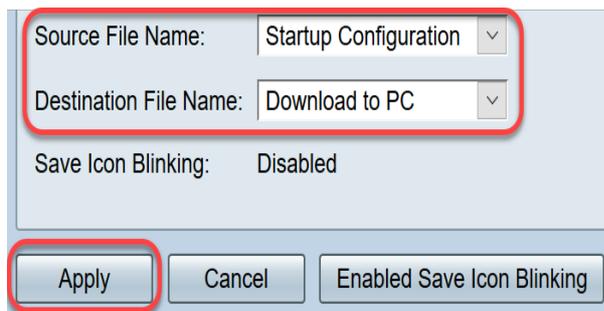
Kopieren Sie die Startkonfiguration auf Ihren PC, indem Sie als Startup Configuration (Startdateiname) und Destination File Name (Zieldateiname) als Download to PC (Auf PC herunterladen) auswählen.

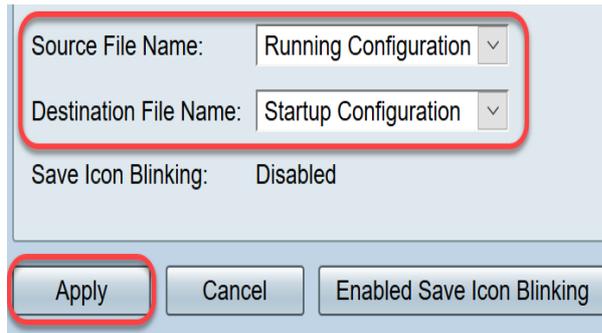
Schritt 6: Speichern Sie die Running Configuration in Startup Configuration, um Ihre Konfiguration mit der Firmware-Version 1.0.01.17 zu speichern, und klicken Sie auf **Apply**.

The image shows a configuration dialog box with a light blue background. It contains three rows of controls: 'Source File Name:' with a dropdown menu set to 'Running Configuration', 'Destination File Name:' with a dropdown menu set to 'Startup Configuration', and 'Save Icon Blinking:' with a radio button set to 'Disabled'. Below these are three buttons: 'Apply', 'Cancel', and 'Enabled Save Icon Blinking'. Red rectangular boxes highlight the 'Source File Name' and 'Destination File Name' dropdowns, and the 'Apply' button.
