Link-Flapping bei Cisco Business Switches der Serie 220

In diesem Artikel wird die Fehlerbehebung bei Verbindungs-/Port-Flapping-Problemen bei Cisco Switches der Serie 220 erläutert.

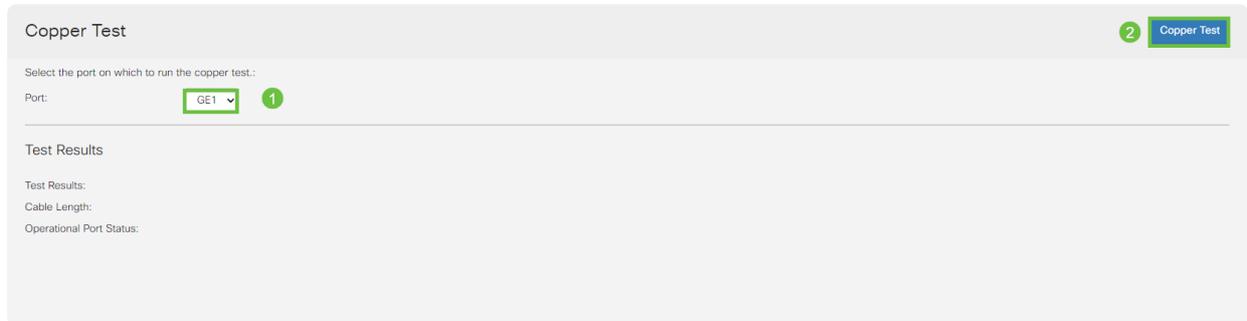
Schritt 3

Wählen Sie einen Port aus, und drücken Sie Copper Test (Kupfertest).

The screenshot shows a dialog box titled "Copper Test" with a close button (X) in the top right corner. Below the title bar, there is a green "2" and a "Copper Test" button. The main content area contains the instruction "Select the port on which to run the copper test:." followed by a "Port:" label and a dropdown menu showing "GE1" with a green "1" next to it. Below this, there is a "Test Results" section with labels for "Test Results:", "Cable Length:", and "Operational Port Status:", all of which are currently empty.

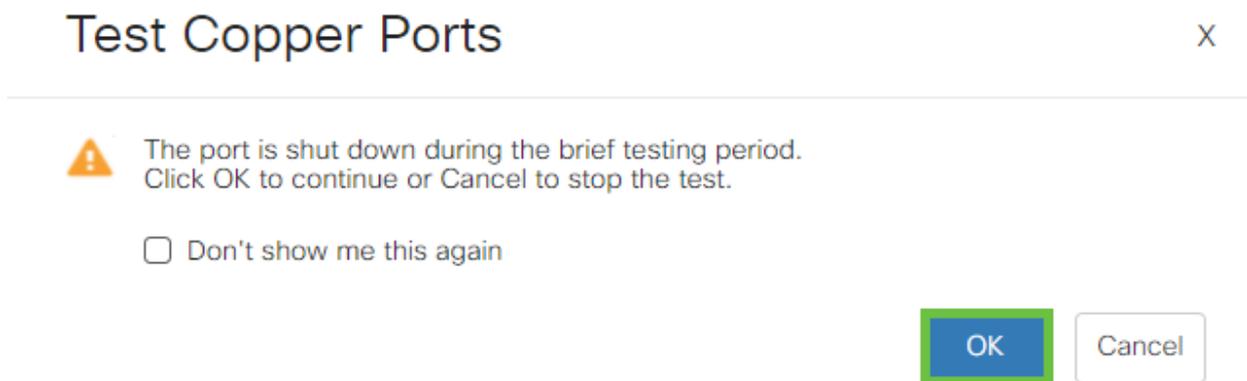
Schritt 4

Eine Warnung wird angezeigt, die erklärt, dass der Port für einen kurzen Zeitraum abgeschaltet wird. Klicken Sie auf OK.

The screenshot shows a warning dialog box titled "Test Copper Ports" with a close button (X) in the top right corner. Below the title bar, there is a yellow warning triangle icon followed by the text: "The port is shut down during the brief testing period. Click OK to continue or Cancel to stop the test." Below this text is a checkbox labeled "Don't show me this again" which is currently unchecked. At the bottom right, there are two buttons: "OK" (highlighted with a green border) and "Cancel".

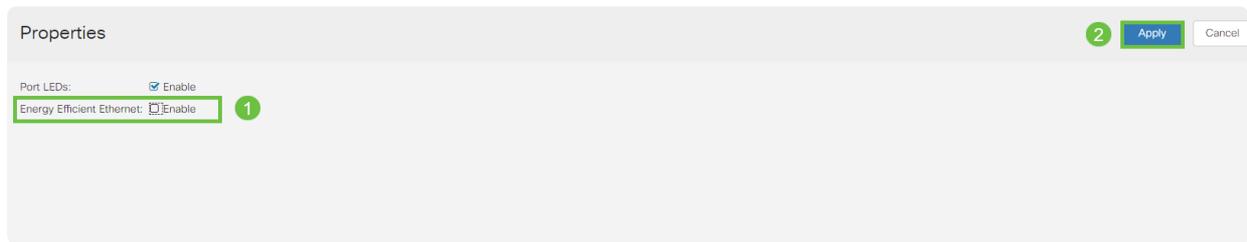
Deaktivieren Sie 802.3 Energy Efficient Ethernet (EEE), indem Sie das Kontrollkästchen enable deaktivieren. Drücken Sie Anwenden.
