Fehlerbehebung in einem Cisco Business Wireless Mesh-Netzwerk

Dieses Dokument behandelt verschiedene Bereiche, die bei der Fehlerbehebung von Cisco Business Wireless (CBW) Mesh-Netzwerken analysiert werden müssen.

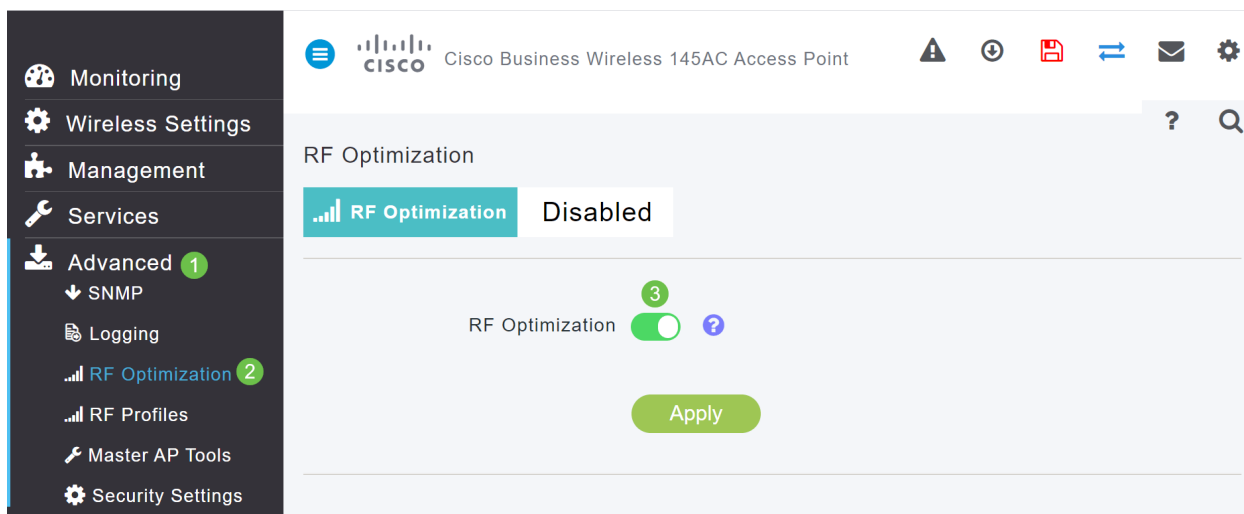
Schritt 2

Navigieren Sie zu **Erweitert > RF-Optimierung**. Schalten Sie auf *RF-Optimierung*.

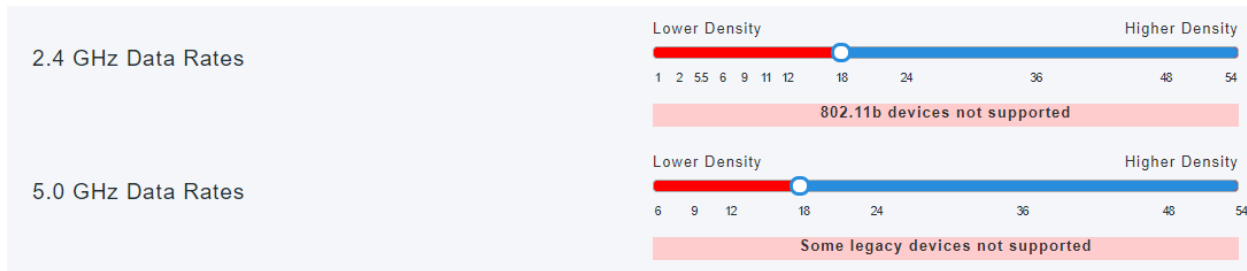
Schritt 4

Es wird eine Benachrichtigung angezeigt, dass ältere Geräte nicht unterstützt werden. Je weiter Sie nach rechts schieben, desto weniger können Sie verbinden.

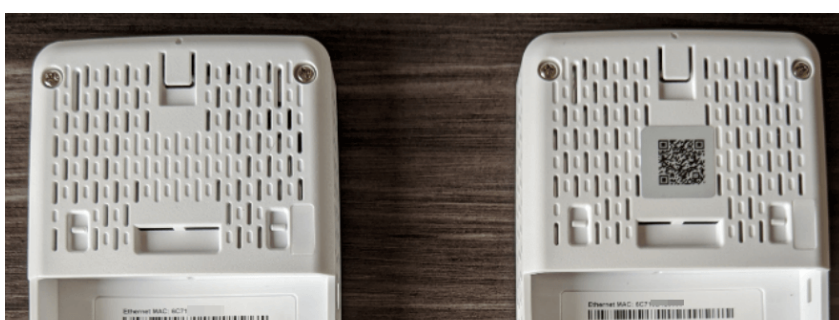
Schritt 3

Auf dem 142ACM und 143ACM wird die MAC-Adresse an den unten angegebenen Standorten angezeigt.

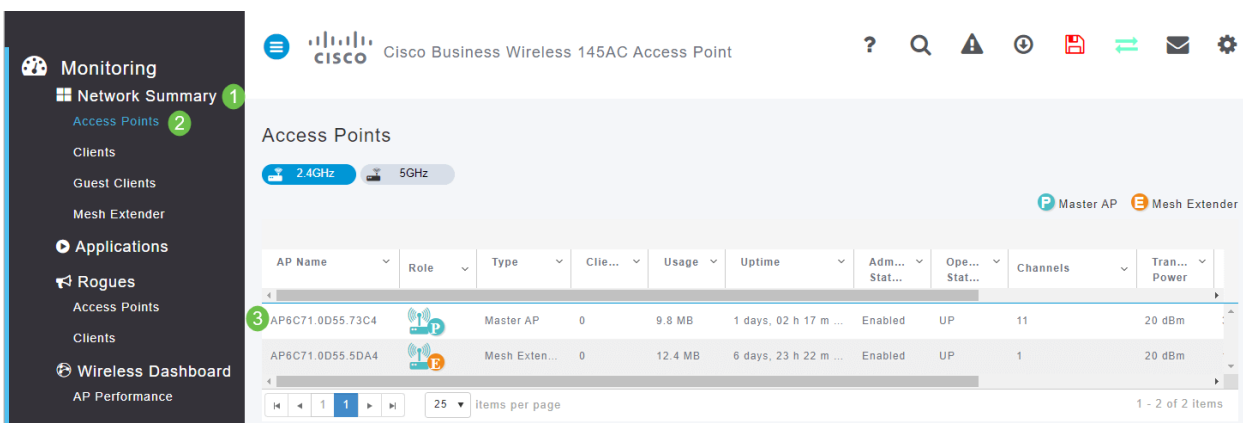
Schritt 1

Wählen Sie **Monitoring > Access Points** aus, um das speziell für die Access Point-Funktionalität konzipierte Paket für den technischen Support herunterzuladen. Wählen Sie den AP aus, auf den Sie zugreifen möchten.
