Fehlerbehebung beim Precision Time Protocol auf Catalyst Switches der Serie 9000

In diesem Dokument wird die Fehlerbehebung für das Precision Time Protocol (PTP) auf Catalyst 9000-Switches beschrieben.

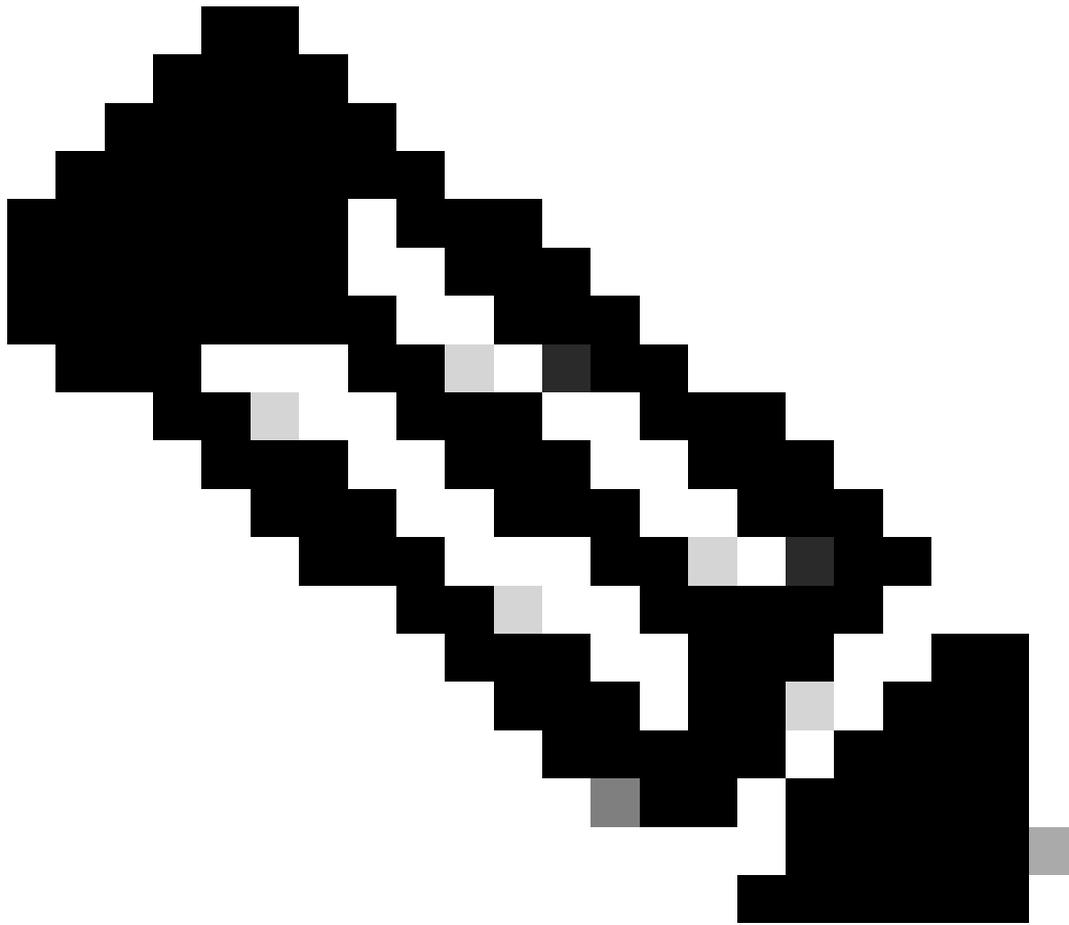
Überprüfen von Tx-PTP-Paketen auf Kontrollebene

Dies weist darauf hin, dass die Cisco IOS® XE-Software und -CPU Rx PTP-Pakete generiert.
