# Fehlerbehebung bei Netzwerklatenz und Paketverlusten auf Catalyst Switches der Serie 9000

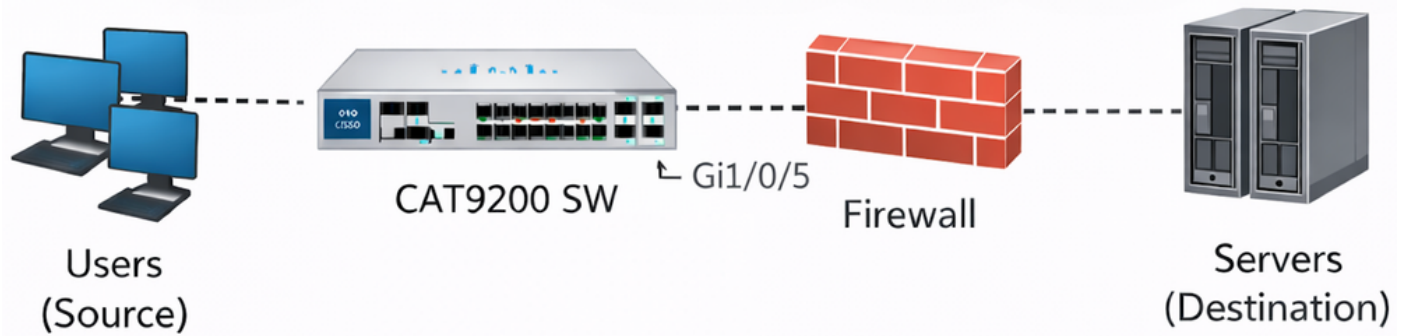
Topologie

Bei Versuchen, große Datenmengen über vLANs zu übertragen, z. B. bei Dateiübertragungen mit hoher Kapazität, kommt es zu gelegentlichen Netzwerkverbindungsverlusten. Diese Unterbrechungen werden als sporadische Fehler bei der Datenübertragung trotz mehrerer erfolgreicher Versuche deutlich, die die Netzwerkzuverlässigkeit und die Anwendungsleistung erheblich beeinträchtigen. Das Problem wird durch erneutes Laden des Switches vorübergehend behoben.

- Die Dateiübertragung zwischen Quelle und Ziel schlägt nach mehreren erfolgreichen Versuchen immer wieder fehl.
- Bei Ausfällen wird die Verbindung zum Firewall unterbrochen.
- Die 802.1X-Authentifizierung bleibt während des gesamten Vorfalls funktionsfähig.
- Der Switch reagiert über die Konsole während der Incidents.
- Der verbundene Port der Firewall zeigt während der Ausfallzeiten nur Broadcast-Datenverkehr an.
- Diagnosetests (DiagGoldPktTest) schlagen an der Schnittstelle Gi1/0/5 durchweg fehl und weisen auf ein Datenpfad-Problem hin.
