Fehlerbehebung bei Szenarien mit Null0- und MSS-Klemmung

In diesem Dokument werden die Auswirkungen einer Anpassung der maximalen Segmentgröße (Maximum Segment Size, MSS) und statischer Routen beschrieben, die auf Catalyst 9000 auf Null zeigen.

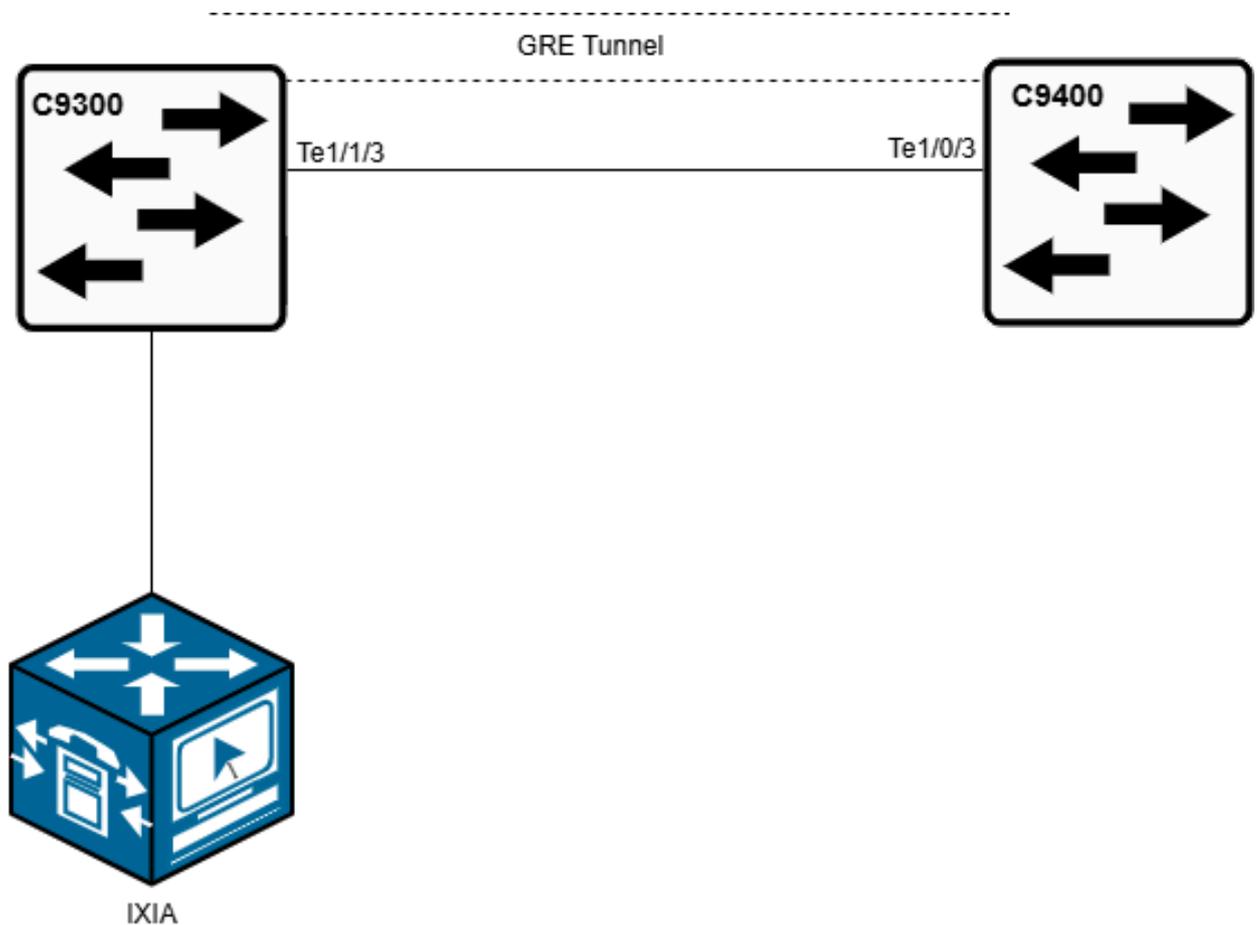
- Catalyst 9300 und 9400 mit Cisco IOS XE 17.3.4
- IXIA zur Generierung von Datenverkehr
