SVL-Fehlerbehebung bei Catalyst Switches der Serie 9000

In diesem Dokument wird beschrieben, wie Sie nützliche Protokolle erkennen und Probleme lösen, die bei StackWise-virtual (SVL) auf Catalyst 9000-Switches auftreten.

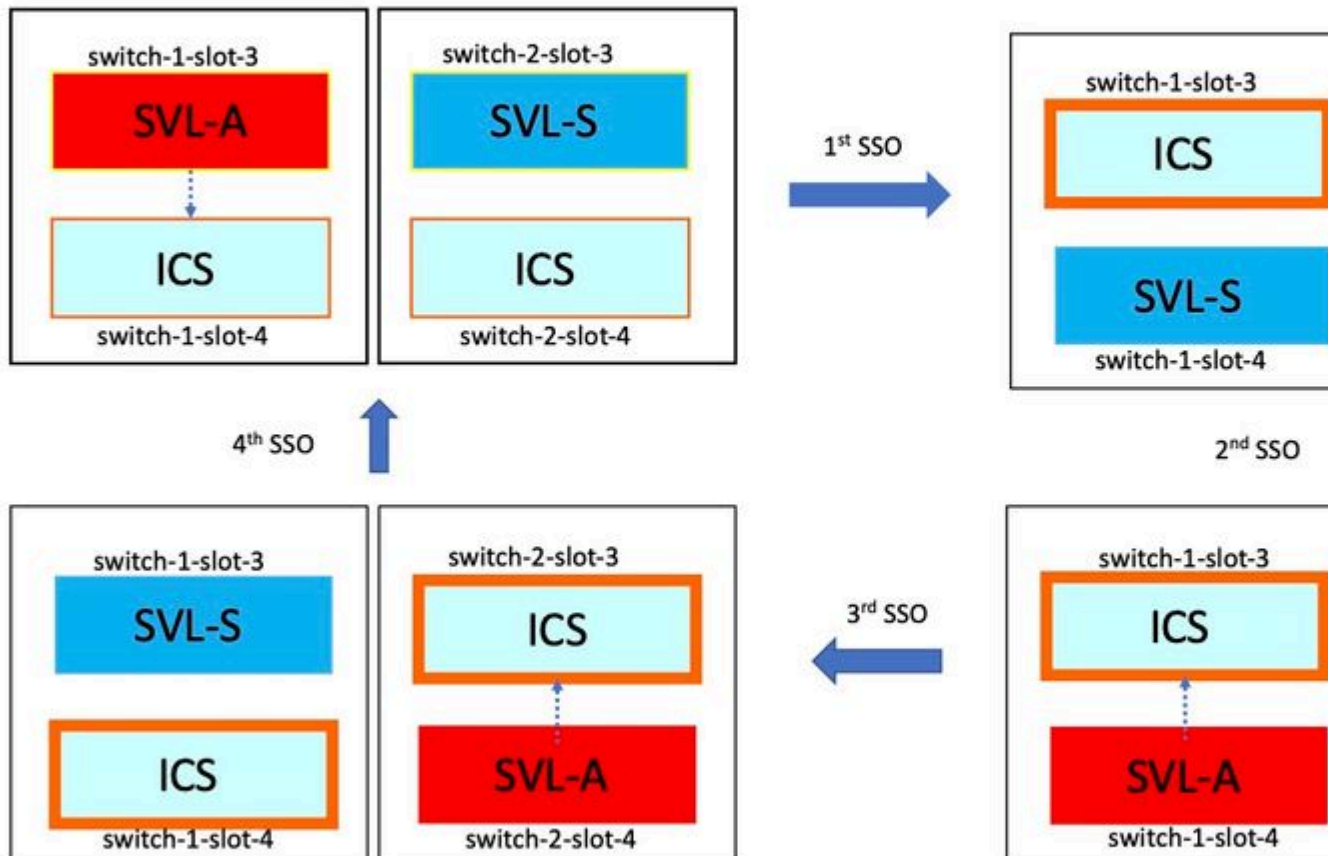
RPR Quad Sup - Z switchover

Verwenden Sie die in Abschnitt 9 genannte CLI, um den aktuellen SUP-Status und den Status der SUP der einzelnen SUPs an einem beliebigen Punkt des Switchovers zu überprüfen. Darüber hinaus kann die **Redundanz-CLI** verwendet werden, um die Redundanzübergangsdetails für Global Active/Standby zusammen mit dem Switchover-Verlauf zu verfolgen.

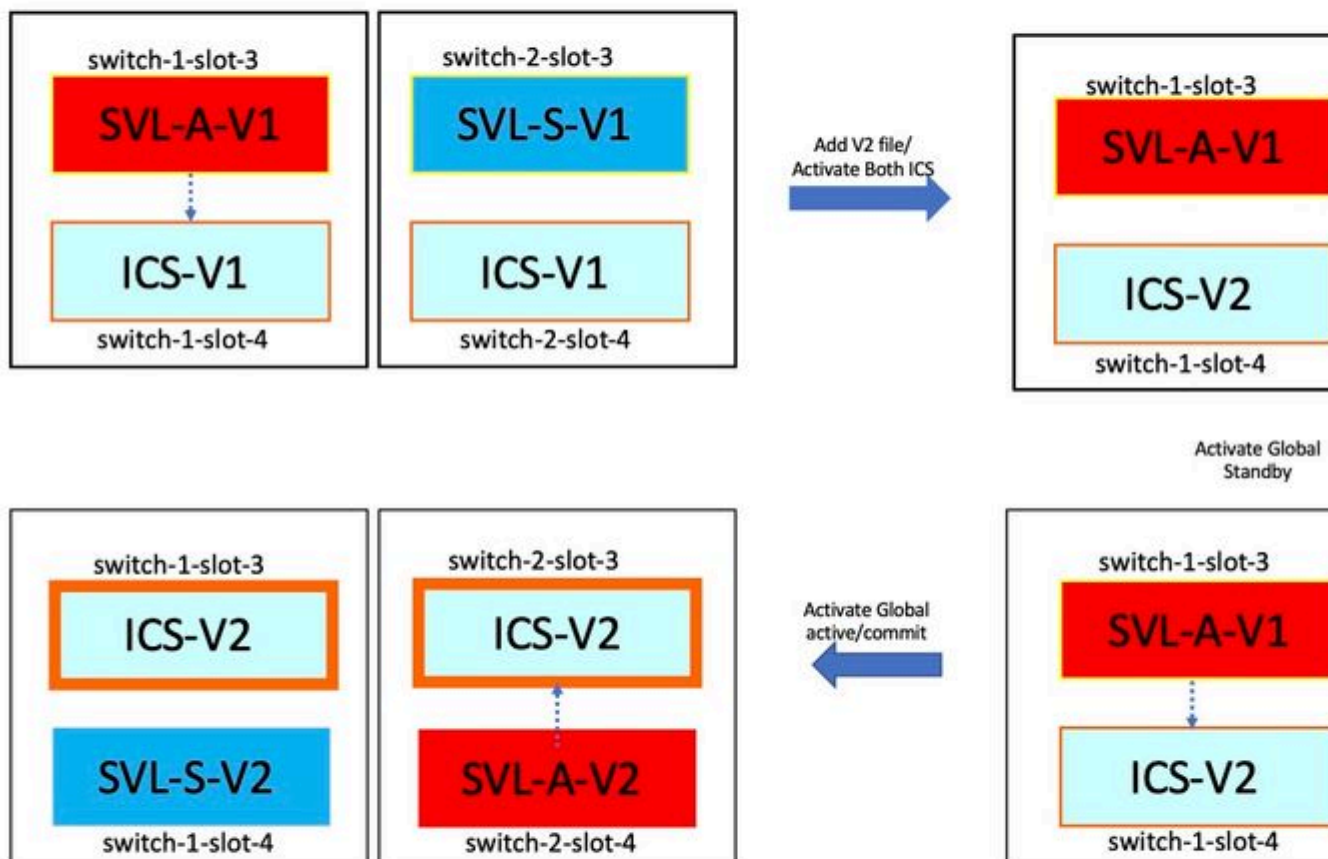
RPR Quad Sup – One Shot ISSU

Quad-SUP mit allen vier Sup in einem System, ISSU zu neuem V2-Image verfolgt ein minimales Datenpfad-Impact-Modell.

Eine Aufnahme der ISSU-Progression wird in diesem Bild erfasst, das mit Folgendem beginnt:

1. Kopieren Sie das neue V2-Image in alle vier SUPs, und aktivieren Sie beide ICS mit dem neuen V2-Image. Dies führt dazu, dass beide ICS neu geladen werden, um mit dem neuen V2-Image zu booten.
2. Aktivieren Sie den globalen Standby-Modus mit V2. Dies führt dazu, dass der Switchover auf den Chassis-internen Standby-Modus erfolgt, der mit dem globalen Standby-Modus verknüpft ist, gefolgt vom alten globalen Standby-Modus, der als ICS mit V2 angezeigt wird.
3. Aktivieren Sie das Image "Global Active mit V2", und wechseln Sie in den Chassis-Standby, der mit "Global Active" verknüpft ist. Bei erfolgreichem Start von Old Global Active als ICS mit V2 wird der

Commit-Vorgang abgeschlossen.
