# Konfigurieren von PRI Multi-Clocking auf dem C8300

In diesem Dokument werden der Taktungsmechanismus der T1/E1-Schnittstelle und die Konfiguration der Multi-Clock-Synchronisierung für Cisco C8300-Router beschrieben.

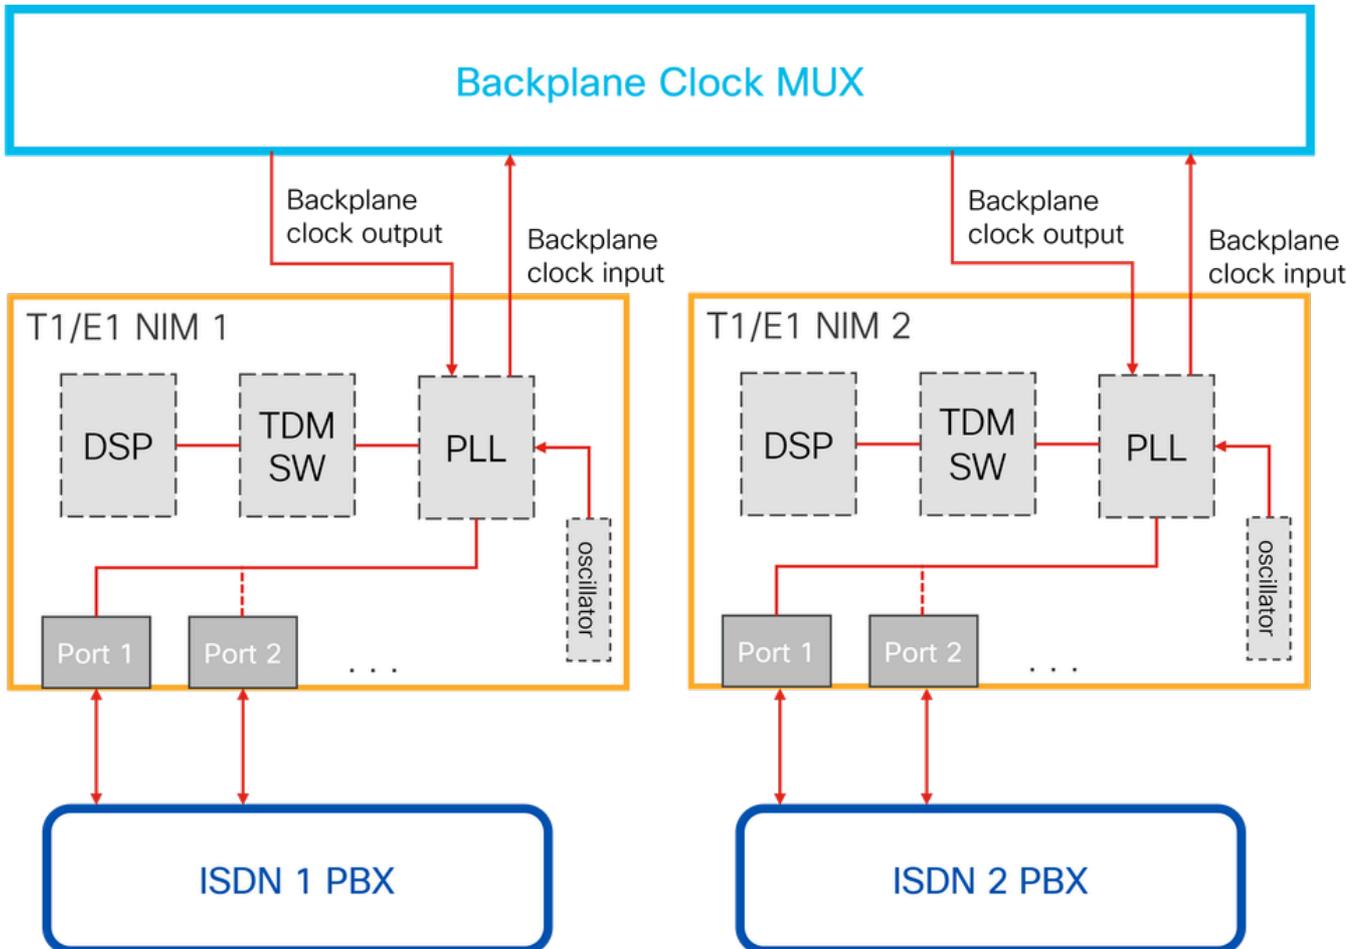
C8300-2N2S - Diagramm der Hardware-Architektur

Der Backplane Clock Multiplexer (MUX) ermöglicht die Synchronisierung der Uhrzeit zwischen den Modulen. Die Synchronisierung mit der Backplane ist jedoch optional. Wenn Sie jedes Modul einer anderen Taktquelle zuweisen, kann das Modul an verschiedene Geräte angeschlossen werden, die die entsprechenden Taktsignale bereitstellen.

In diesem Abschnitt wird die Architektur der T1/E1-Schnittstellen auf einem C8300-2N2S-Router erläutert.

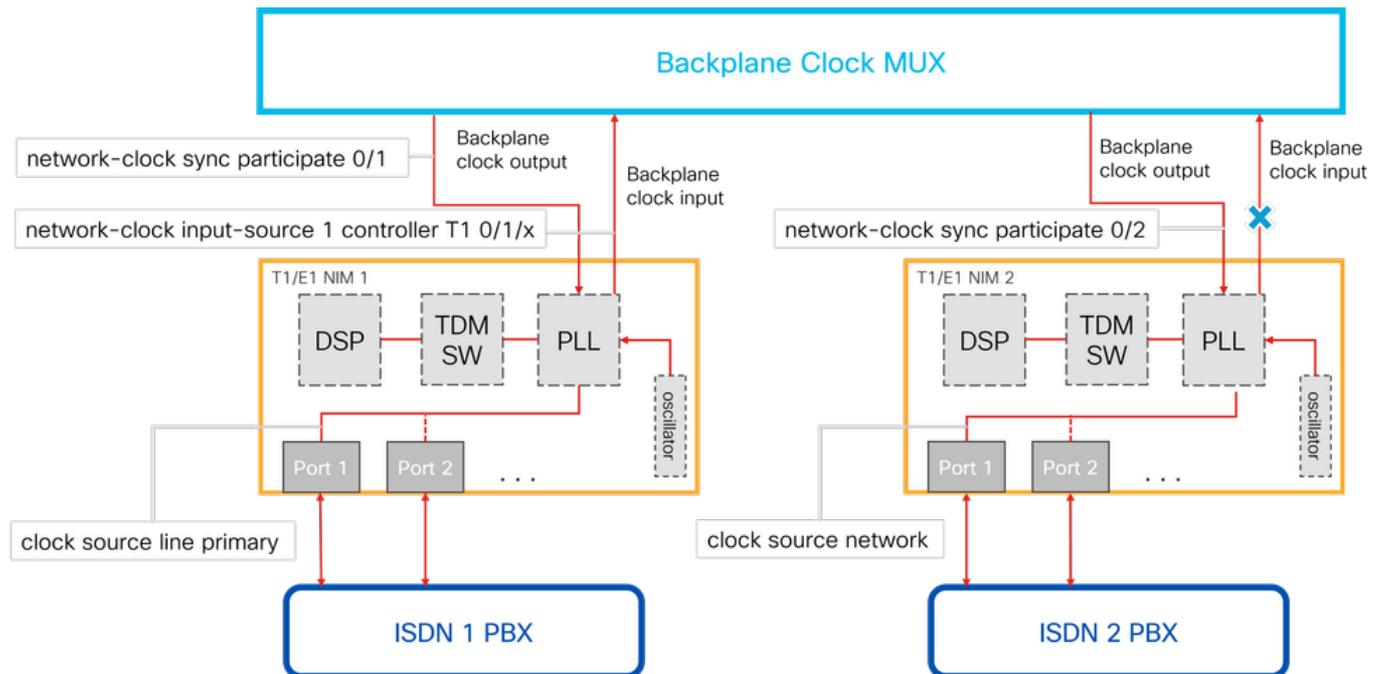
In diesem Szenario wird die Taktung von der ISDN 1-Telefonanlage auf die NIM 1 übertragen. Gleichzeitig verwendet die NIM 2 die gleiche Taktung, indem das Signal vom Rückwandplattentakt abgerufen wird.

Uhrzeitsynchronisierung von einem NIM zu einem anderen

```
Router(config)# network-clock synchronization automatic
Router(config)# network-clock synchronization participate 0/1
Router(config)# network-clock input-source 1 controller T1 0/1/0
Router(config)# network-clock synchronization participate 0/2
```

```
Router(config)# controller T1 0/1/x
Router(config-controller)# clock source line primary
```

```
Router(config)# controller T1 0/2/x
Router(config-controller)# clock source network
```

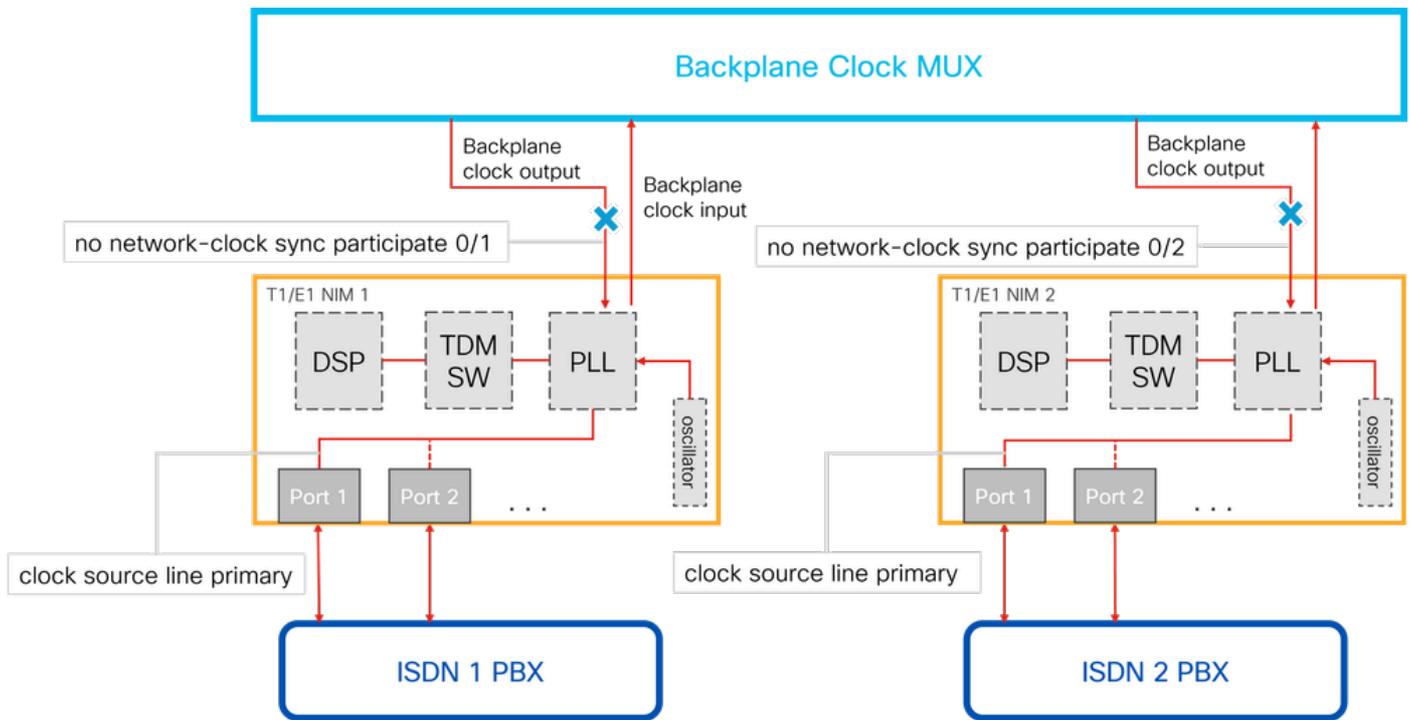
In dieser Konfiguration verwendet jeder NIM die Leitung als Taktquelle und kann nicht mit der Backplane synchronisiert werden. NIM 1 wird mit ISDN 1 PBX als Taktquelle synchronisiert, NIM 2 hingegen mit ISDN 2 PBX als Taktquelle.

Taktsynchronisierung verschiedener Quellen für jedes NIM

```
Router(config)# network-clock synchronization automatic
Router(config)# no network-clock synchronization participate 0/1
Router(config)# no network-clock synchronization participate 0/2
```

```
Router(config)# controller T1 0/1/0
Router(config-controller)# clock source line primary
```

```
Router(config)# controller T1 0/2/0
Router(config-controller)# clock source line primary
```
