Aktualisieren von analogen Telefonadaptoren (ATAs)

Dieses Dokument enthält eine Erläuterung und Beispiele für die beiden Methoden, mit denen der analoge Telefonadapter (ATA) aktualisiert wird. Dieses Dokument ergänzt die Informationen in [Upgrading the Cisco ATA 186 Software](#).

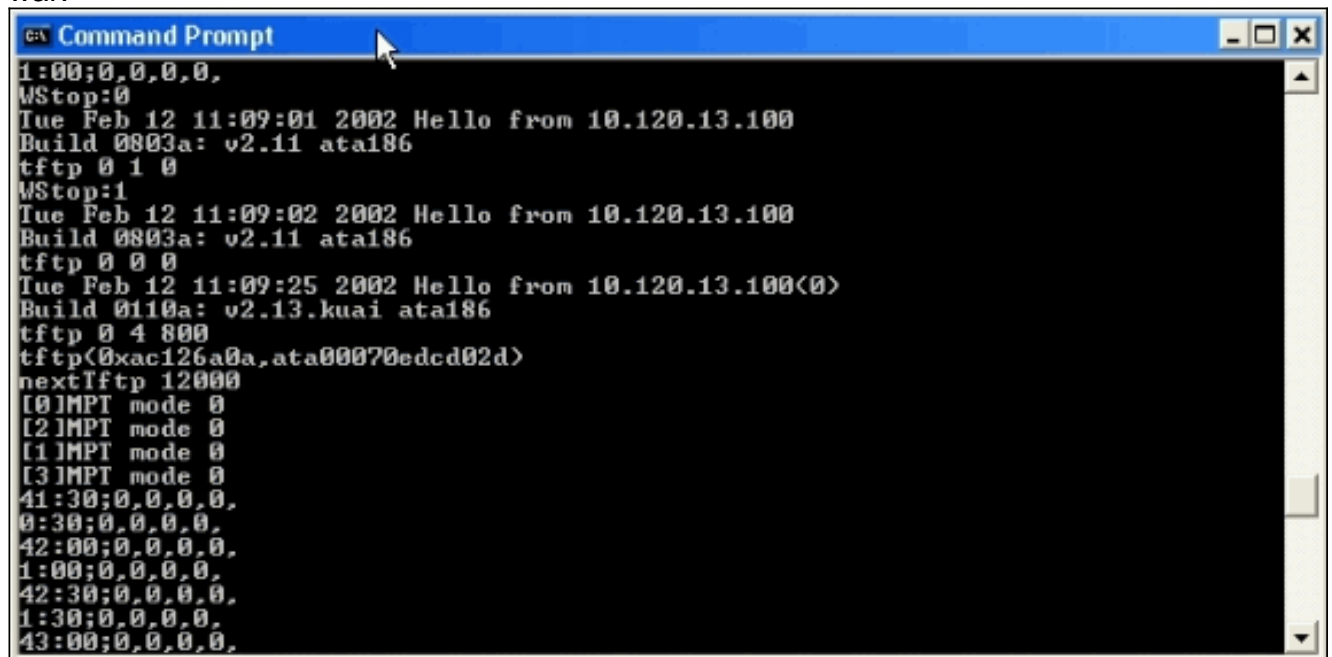
- Führen Sie eine ausführbare Datei auf Ihrem PC aus, die in der ZIP-Datei enthalten ist, um die Fehlerbehebung zu unterstützen. Sie können die Datei vom Download-Bereich der [Cisco ATA186 Terminal Adapter Software](#) (nur [registrierte](#) Kunden) herunterladen. Diese Debugdatei (prserv.exe) dient als Upgrade-Server, der Debuginformationen erfasst, die von der ATA-Software an die IP-Adresse/Portnummer des PCs gesendet werden. Es kompiliert die Informationen aus dem ATA in eine lesbare Protokolldatei. Diese Datei kann die Einrichtung von Anrufen, gewählte Ziffern und andere relevante Informationen enthalten, die über den Rahmen dieses Dokuments hinausgehen. Dies ist die Ausgabe aus dem Protokoll prserv.exe und zeigt Hellos vom ATA zum TFTP-Server an und gibt an, dass das Upgrade erfolgreich war.

```
Command Prompt
1:00;0,0,0,0,
WStop:0
Tue Feb 12 11:09:01 2002 Hello from 10.120.13.100
Build 0803a: v2.11 ata186
tftp 0 1 0
WStop:1
Tue Feb 12 11:09:02 2002 Hello from 10.120.13.100
Build 0803a: v2.11 ata186
tftp 0 0 0
Tue Feb 12 11:09:25 2002 Hello from 10.120.13.100(0)
Build 0110a: v2.13.kuai ata186
tftp 0 4 800
tftp(0xac126a0a,ata00070edcd02d)
nexttftp 12000
[0]MPT mode 0
[2]MPT mode 0
[1]MPT mode 0
[3]MPT mode 0
41:30;0,0,0,0,
0:30;0,0,0,0,
42:00;0,0,0,0,
1:00;0,0,0,0,
42:30;0,0,0,0,
1:30;0,0,0,0,
43:00;0,0,0,0,
```

Da diese Protokollausgabe die Kommunikation zwischen dem PC und dem ATA anzeigt, wird die .exe-Datei nicht angezeigt, die auf Ihrem PC gestartet wird. Der Screenshot des Protokolls zeigt folgende Phasen: Zwei Hellos vom ATA mit der IP-Adresse 10.120.13.100 und Build-ID 0803a. Beachten Sie, dass die in diesen Hellos enthaltenen Informationen IP-Adresse, Build-ID sowie weitere Informationen zum TFTP-Prozess enthalten. Ein weiteres Hello über 20 Sekunden später von ATA mit derselben IP-Adresse, aber einer anderen Build-ID 0110a. Diese Änderung bedeutet, dass das Upgrade erfolgreich durchgeführt wurde. Beachten Sie, dass in diesem Hello weitere Informationen enthalten sind, z. B. der Profilname (00070edcd02d), und dass die nächste TFTP-Prüfung in 120 Sekunden (nextTftp 12000) erfolgt. Andere Posten, z. B. 41: 30;0,0,0,0, die Sitzungskeepalives angeben. Unter [Konfigurieren und Fehlerbehebung eines ATA 186 mit Cisco IOS Gatekeepers](#) und [Konfigurieren und Beheben eines ATA 186 mit einem Cisco IOS Gateway finden Sie](#) weitere Informationen und Beispiele zur Fehlerbehebung unter Verwendung von prserv.exe.
