# Leitfaden zur Fehlerbehebung für Fax-Relay

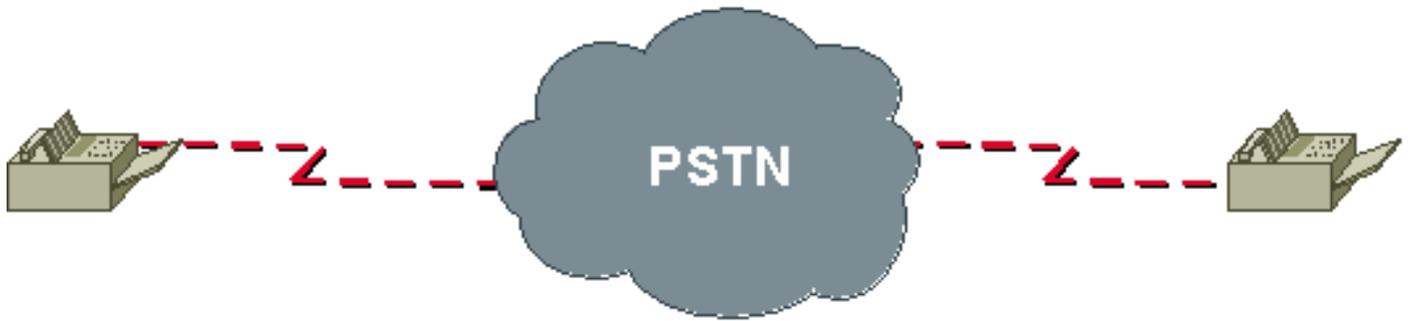
Die Halbduplex-Faxverhandlung findet zu Beginn eines Faxanrufs statt. V.21-modulierte HDLC-Datenframes werden mit einer Geschwindigkeit von 300 bps übergeben. Diese Daten-Frames werden in einer Standardsequenz zwischen den Ursprungs- und Terminierungsfaxgeräten gesendet. In diesem Austausch tauscht jedes Faxgerät seine Funktionen aus, und beide Faxgeräte vereinbaren die Eigenschaften der Faxesitzung, bevor die Seitenübertragung stattfindet. Diese Abbildung zeigt einen herkömmlichen Faxanruf über das PSTN.

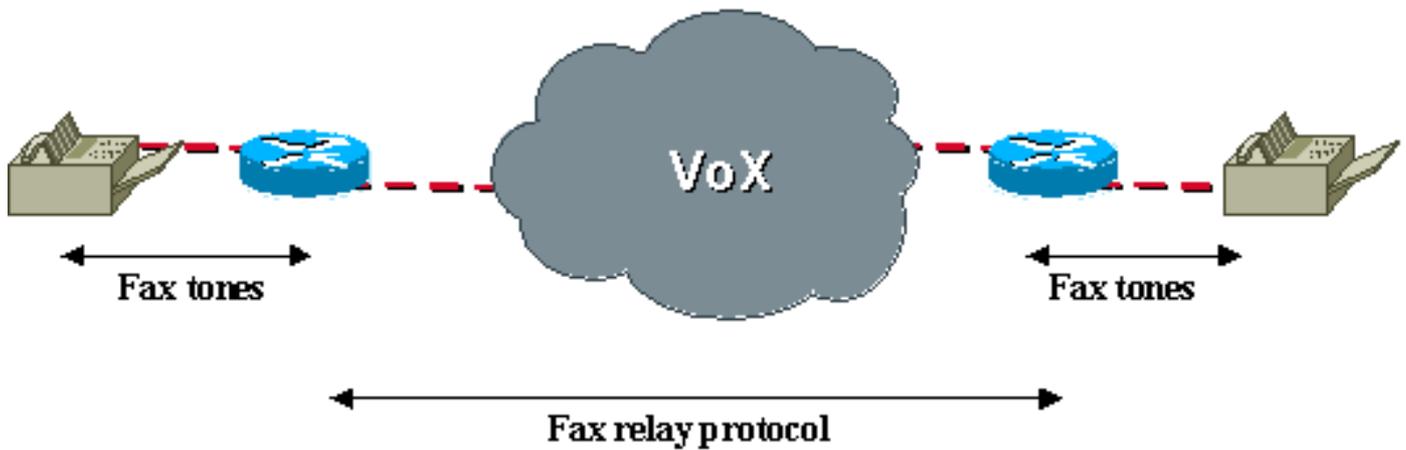
Dieses Diagramm veranschaulicht das Fax-Relay über ein VoX-Netzwerk. Die Faxverbindung zu den Ursprungs- und Terminierungs-Gateways kann direkt an den FXS-Ports des Gateways oder über ein PBX- oder PSTN-System an einen E1-, BRI-, FXO- oder E&M-Port des Gateways angeschlossen werden.

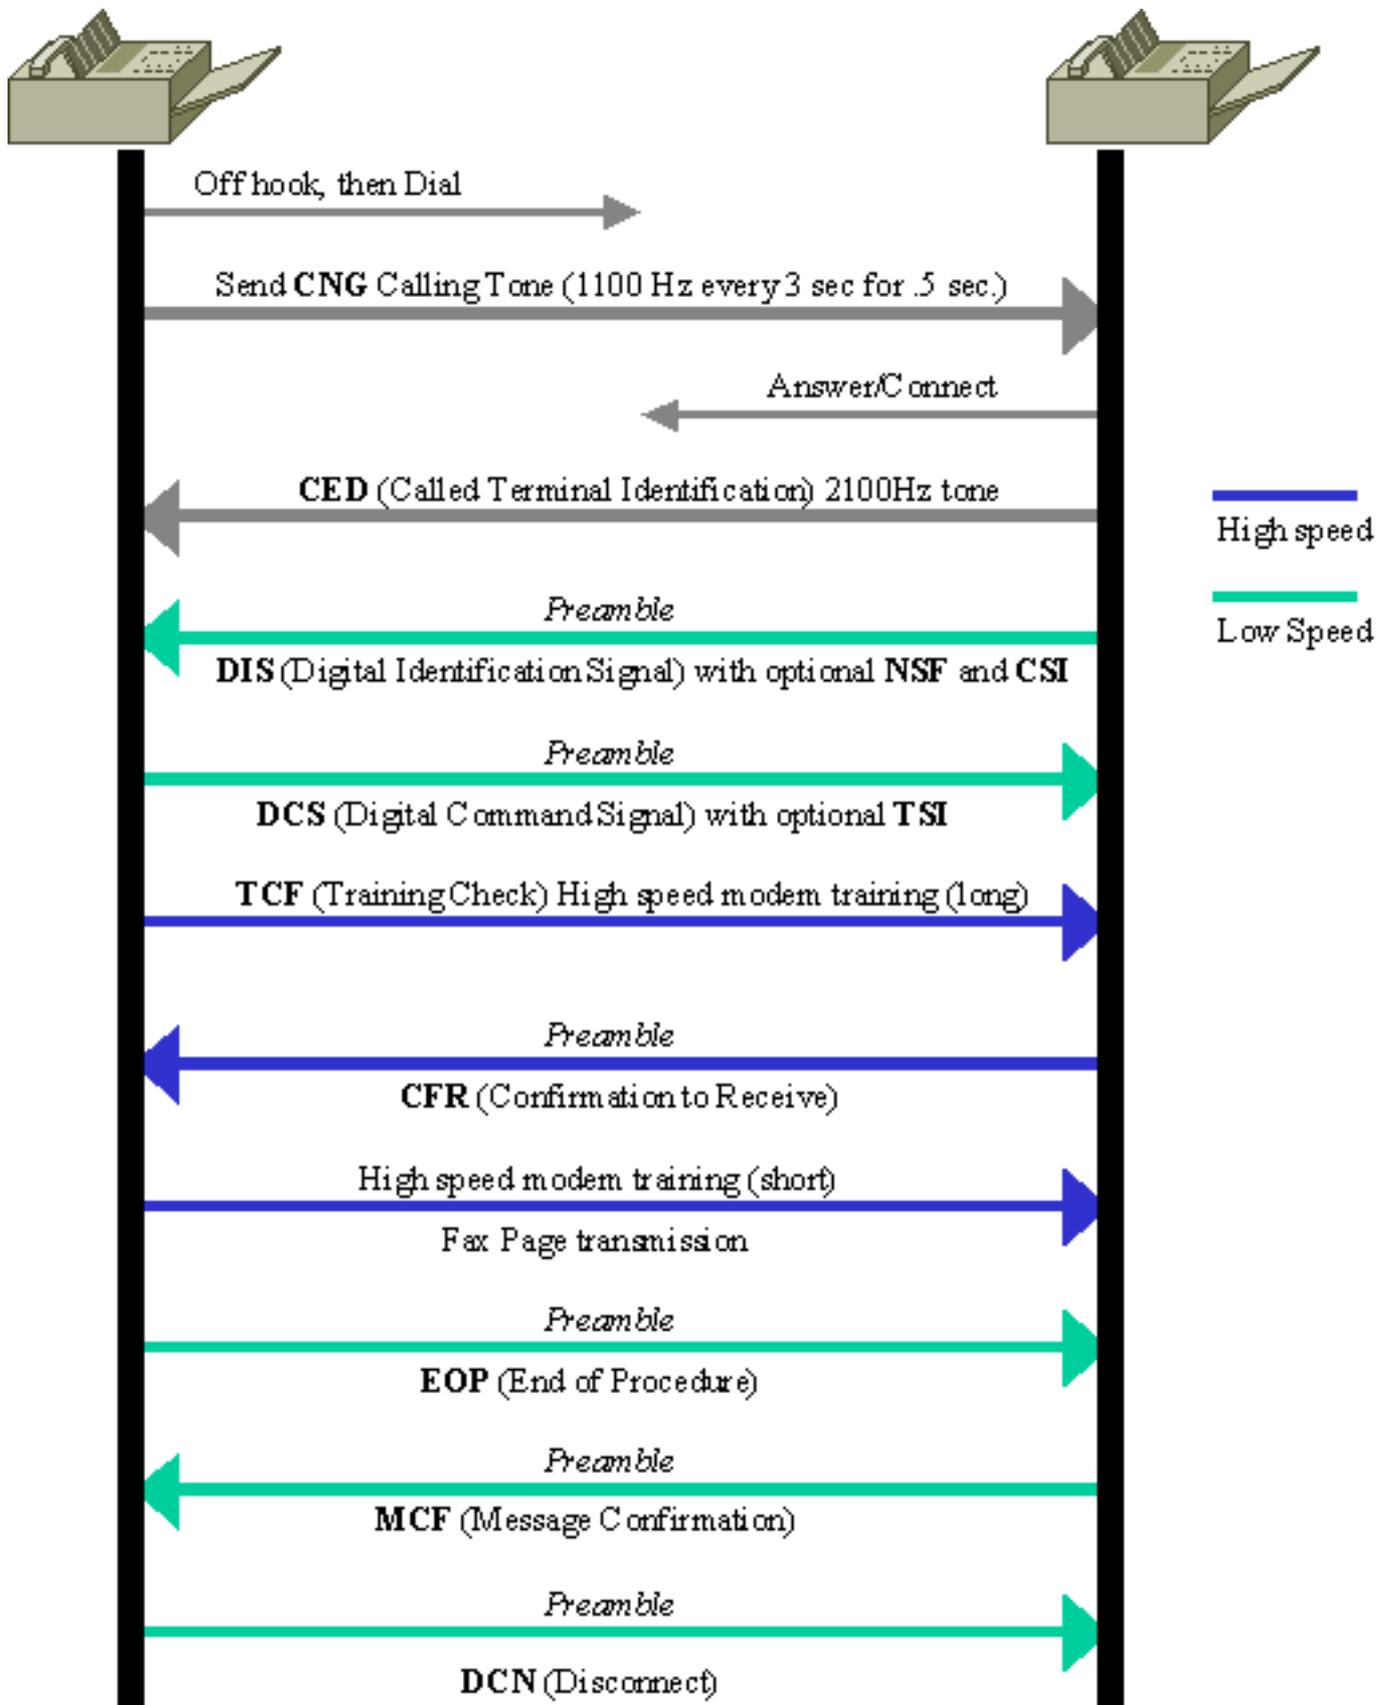
Das Debuggen kann schwer zu verstehen sein, wenn Sie nicht mit den Meldungen vertraut sind, die bei einer typischen Faxübertragung auftreten. Dies ist eine grafische Darstellung der grundlegenden T.30-Transaktionen, die für eine Faxübertragung auf einer Seite auftreten.

Die Beschreibung der Einzelheiten dieser Transaktionen geht über den Rahmen dieses Dokuments hinaus. Hierbei handelt es sich jedoch um Definitionen der grundlegenden Transaktionen, die in der Fax-Weiterleitung angezeigt werden. Die Liste ist alphabetisch für Kurzreferenzen und enthält Meldungen, die häufig beim Debuggen von Cisco Fax Relay angezeigt werden. Detailliertere Informationen zu dieser Nachricht oder Informationen zu Nachrichten, die unten nicht aufgeführt sind, finden Sie in der T.30-Spezifikation.

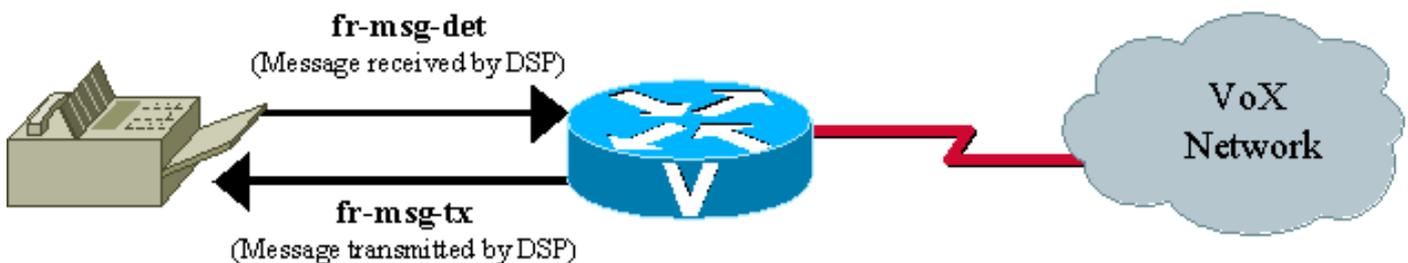
Dieses Debuggen zeigt die T.30-Ereignisse, die im DSP im Fax-Relay stattfinden. Es ist wichtig zu beachten, dass die Debug-Vorgänge aus Sicht des DSP mit dem Faxgerät interagieren, sodass "Fr-MSG-TX" oder die Sendenachricht vom DSP an das angeschlossene Faxgerät übertragen wird. Jede Nachricht, die der DSP erkennt, oder "fr-msg-det"-Nachricht, ist eine Nachricht, die er vom angeschlossenen Faxgerät empfangen hat. Diese Grafik veranschaulicht den Richtungsfluss der DSP-Nachrichten, wenn der Befehl **debug fax relais t30 all** ausgegeben wird.

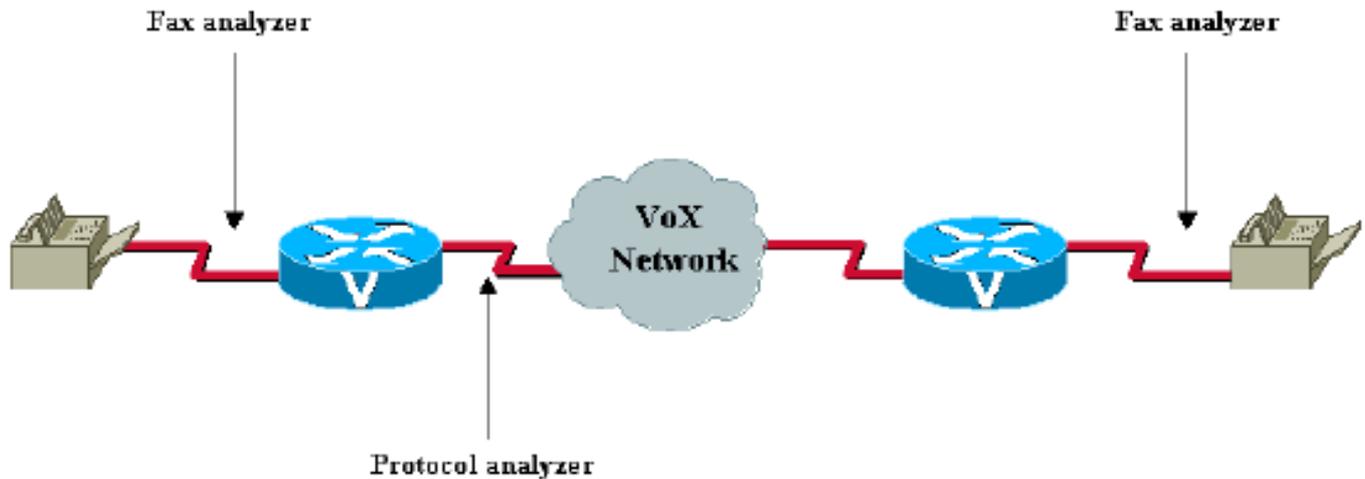
Die Lösung komplexer Probleme erfordert manchmal eine Kombination von Geräten - einen Analyzer zur Erfassung des Faxverkehrs an jedem Faxgerät und einen Protokollanalysator zur Erfassung der Fax-Relay-Pakete. Zur Reproduktion des Problems wird ein einziger Faxanruf getätigt. Anschließend werden die Informationen von den angeschlossenen Geräten zur Analyse erfasst. Dieses Diagramm zeigt, wo sich diese Testgeräte im Netzwerk befinden.
