Symbolhandgeräte in Cisco Unified Environment

Dieses Dokument enthält Vorschläge, die bei der Bereitstellung von Symbolhandheld-Geräten in einer Controller-basierten Umgebung hilfreich sind.

Die Informationen in diesem Dokument basieren auf dem Wireless LAN Controller (WLC) 4400, auf dem Version 5.0.148.0 ausgeführt wird.

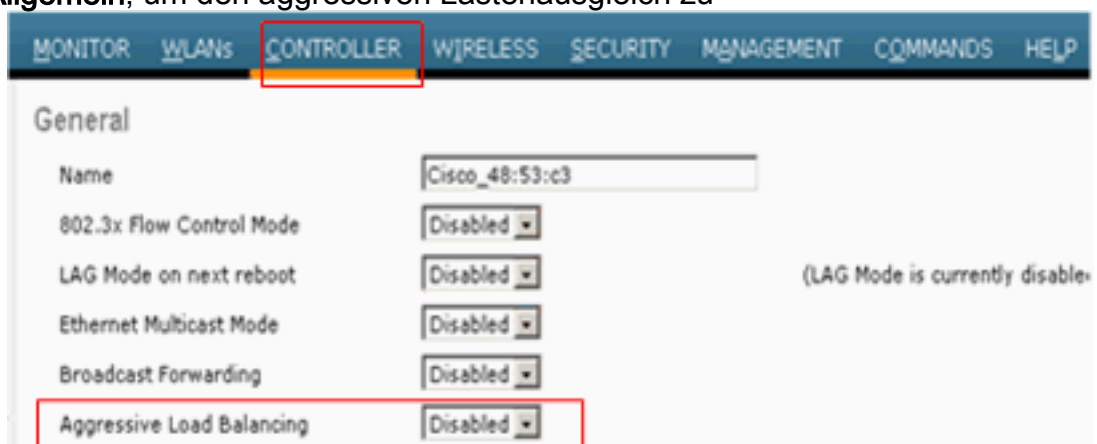
9. **Load Balancing** - Diese Funktion verhindert, dass zu viele Clients dem WLC zugeordnet werden. Deaktivieren Sie diese Funktion, um sicherzustellen, dass das Gerät nicht versehentlich abgelehnt wird. Klicken Sie auf die Registerkarte **Controller**. Navigieren Sie zum Menü **Allgemein**, um den aggressiven Lastenausgleich zu

deaktivieren.
