Ersetzen Sie den Leaf-Switch Nexus 93180YC-EX - vEPC

Dieses Dokument beschreibt die erforderlichen Schritte, um einen fehlerhaften Leaf-Switch (Nexus 93180YC-EX) in einer Ultra-M-Konfiguration, die StarOS Virtual Network Functions (VNFs) hostet, zu ersetzen.

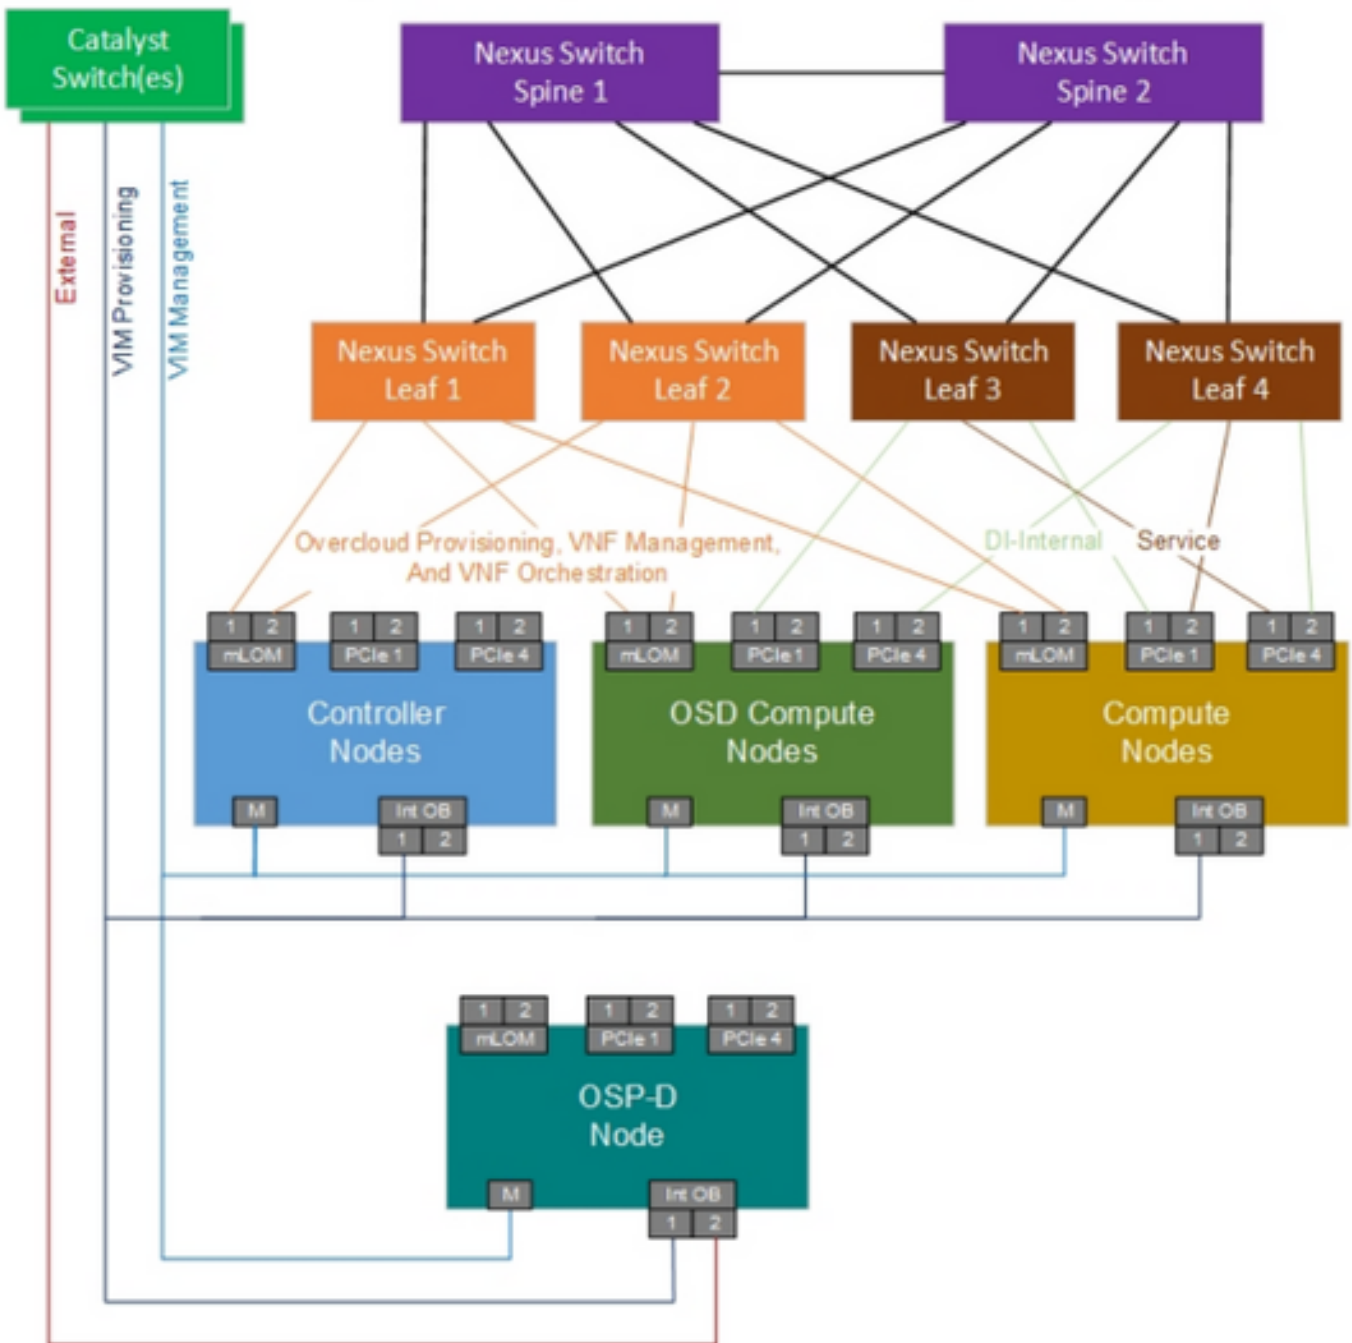
UltraM-Netzwerktopologie

Die Netzwerktopologie einer Ultra-M-Konfiguration ist:

Hinweis: Die Netzwerktopologie ist nur eine Darstellung, die Verbindungen zwischen den Switches können je nach bereitgestellter Lösung leicht variieren.

Ultra-M ist eine vorkonfigurierte und validierte Kernlösung für virtualisierte mobile Pakete, die die Bereitstellung von VNFs vereinfacht. Die Server, die Teil des Ultra-M-Setups sind, sind mit drei verschiedenen Switchtypen verbunden:

- Catalyst-Switch
- Leaf-Switch
- Spine-Switch
