Resolución de problemas relacionados con fallas de encapsulación mediante el comando debug atm errors

Introducción

Cuando active el comando debug atm errors, a veces se muestran mensajes de error de encapsulación. Este documento explica el significado de estos mensajes de error.

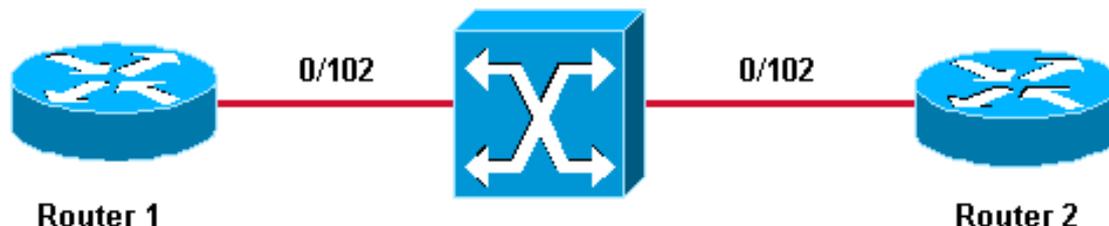
Diagrama de la red

Este documento se basa en esta configuración de la red:

- 0/102 es el valor del identificador de ruta virtual/identificador de canal virtual (VPI/VCI) asignado en los ambos extremos de la conexión virtual permanente (PVC) entre el router1 y el router2.
- Para ser claros, 0/102 está conmutado a 0/102 por el switch de ATM.
- Estos PVC han sido creados en una subinterfaz de multipunto.
