# Solución de problemas de detección de fabric de ACI Configuración inicial de fabric

Este documento describe los pasos para comprender y resolver problemas del proceso inicial de detección del fabric, incluyendo ejemplos de situaciones problemáticas.

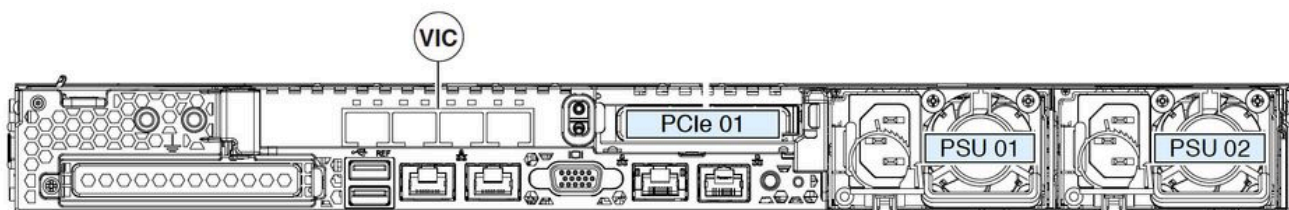
Parte posterior del servidor APIC-M3/L3:

La parte posterior de un servidor APIC-M3/L3 tiene este aspecto.

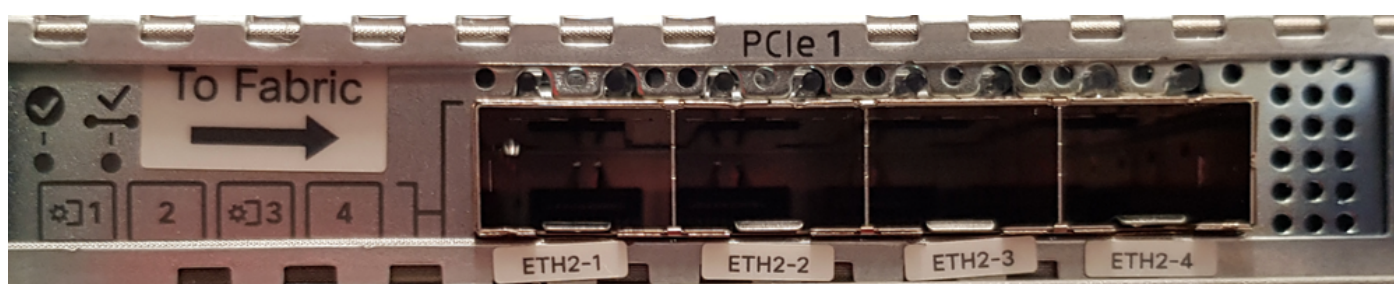
Vista de APIC VIC 1455 con etiquetas:

Tenga en cuenta que para un APIC-M3/L3, la tarjeta VIC tiene 4 puertos: ETH2-1, ETH2-2, ETH2-3 y ETH2-4, como se ve aquí.

- Todos los puertos deben tener la misma velocidad, 10-Gigabit o 25-Gigabit.
- ETH2-1 y ETH2-2 es un par de canal de puerto, correspondiente a eth2-1 (salida 'ifconfig') del sistema operativo APIC.
- ETH2-3 y ETH2-4 es el otro par de canal de puerto, correspondiente a eth2-2 ('salida ifconfig') en APIC OS.
- Solo se permite una conexión por par de canal de puerto. Por ejemplo, conecte un cable a ETH2-1 o ETH2-2, y conecte otro cable a ETH2-3 o ETH2-4. (Nunca conecte ambos ETH en un par de canal de puerto. Esto provoca problemas de detección de fabric.).

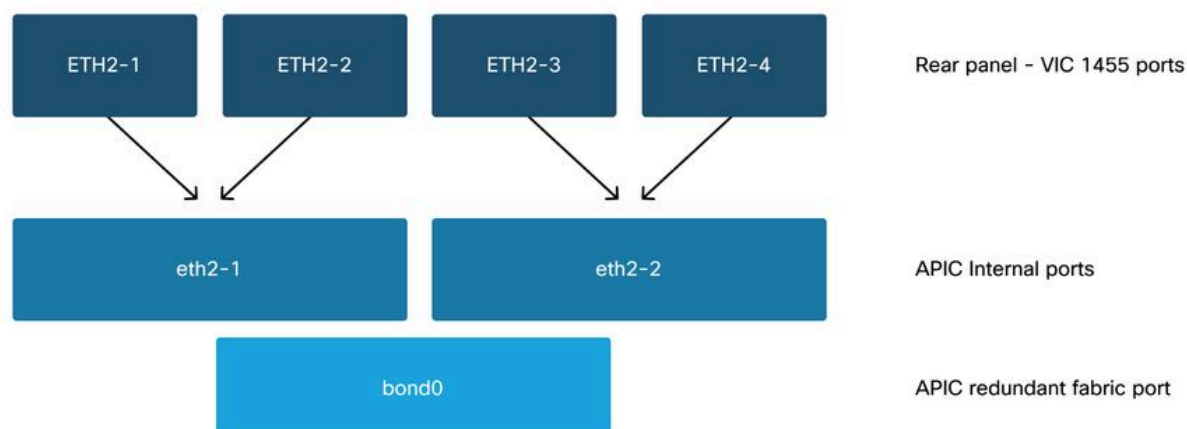
Puertos VIC 1455 — Puerto de fabric redundante APIC:

Para una mayor comprensión, este gráfico representa la asignación de puerto VIC a enlace APIC:
