El panel táctil del tacto 8-Inch LCD del TelePresence hace insensible

Este documento describe cómo restablecer las funciones a un panel táctil del tacto 8-Inch LCD del Cisco TelePresence cuando llega a ser insensible para tocar después de que se limpie con una materia textil o un paño mojada.

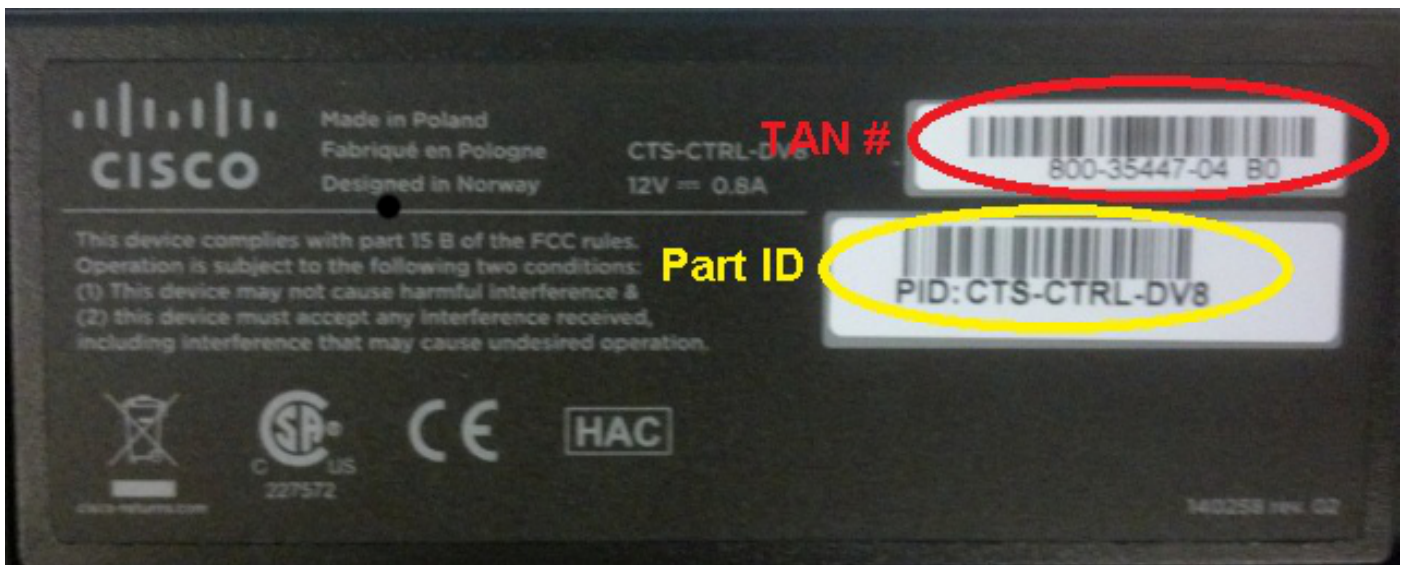
Consejo: El número del MORENO está situado en la esquina superior derecha en la parte de atrás del producto del tacto 8-Inch.
