Aplicación de un parche de imagen ESXI no personalizado en un clúster Hyperflex

Este documento describe el proceso para aplicar parches a un nodo de ESXI Hyperflex con una imagen HX no personalizada a través de la interfaz de línea de comandos (CLI) o de HX Connect.

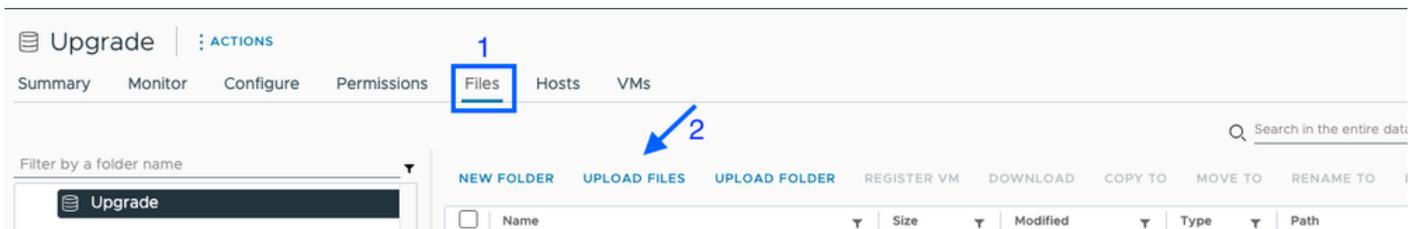
Navigate hasta el almacén de datos deseado y seleccione Files, luego seleccione UPLOAD FILES y cargue el archivo zip. En la siguiente imagen, se utiliza un almacén de datos llamado Upgrade.

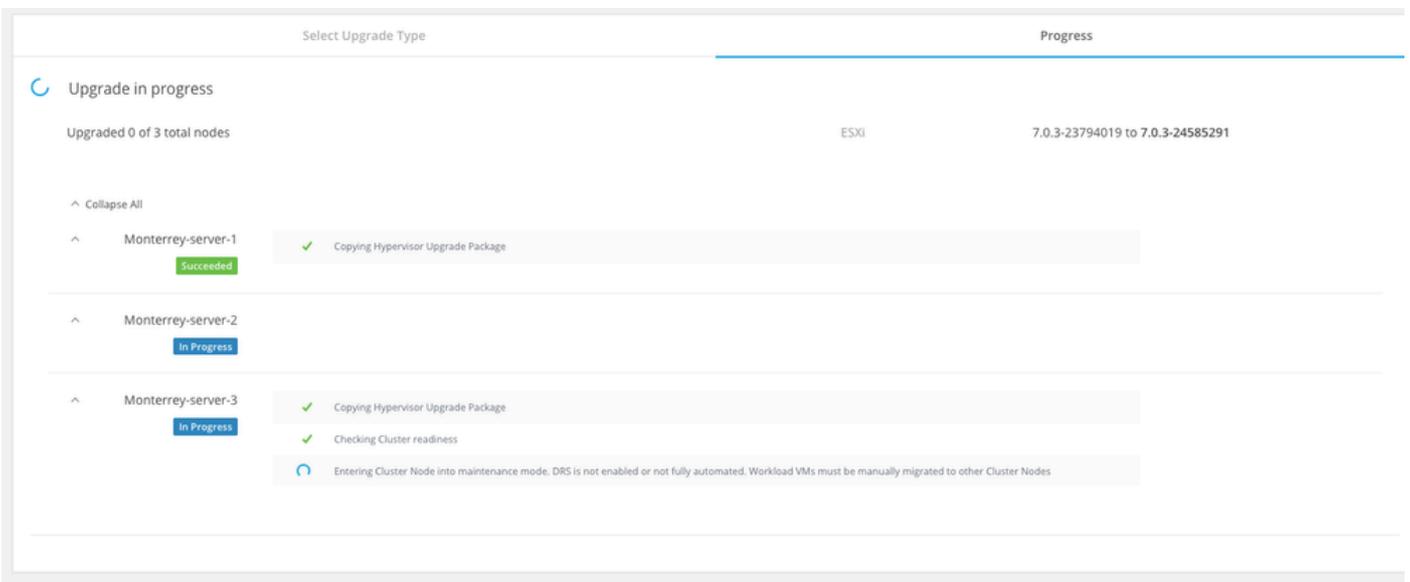
Supervise el proceso de actualización.

The screenshot shows the vSphere Upgrade Progress page. The page is divided into two tabs: "Select Upgrade Type" and "Progress". The "Progress" tab is active, showing the upgrade status for three nodes: Monterrey-server-1, Monterrey-server-2, and Monterrey-server-3. The upgrade is for ESXi version 7.0.3-23794019 to 7.0.3-24585291. Monterrey-server-1 is "Succeeded", Monterrey-server-2 is "In Progress", and Monterrey-server-3 is "In Progress".

Node Name	Status	Progress Details
Monterrey-server-1	Succeeded	Copying Hypervisor Upgrade Package
Monterrey-server-2	In Progress	
Monterrey-server-3	In Progress	Copying Hypervisor Upgrade Package Checking Cluster readiness Entering Cluster Node into maintenance mode. DRS is not enabled or not fully automated. Workload VMs must be manually migrated to other Cluster Nodes
