Solución de problemas por desperfectos de SAR en el PA-A3

Este documento explica cómo resolver problemas de caídas de segmentación y reensamblado (SAR) en el PA-A3.

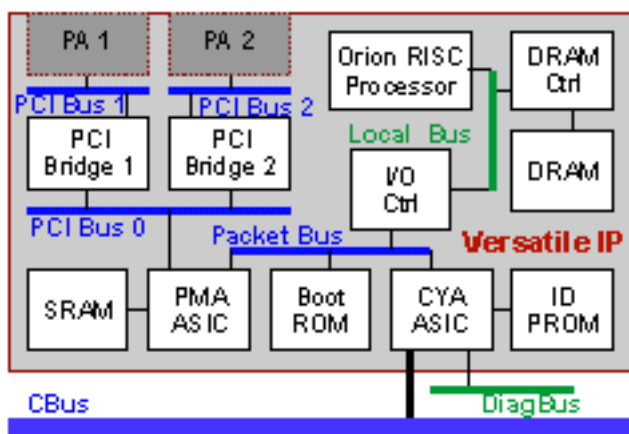
Este diagrama ilustra la arquitectura del VIP2 y la ubicación de los busses PCI:

El SAR ofrece conectividad al bus PCI para las transferencias dentro de la memoria del paquete. También proporciona funcionalidad SAR para el procesamiento de celdas de ATM y una PHY o interfaz física para el cable externo.
