El firmware de la actualización en Cisco conectó el módulo de la rejilla WPAN para el CGR 1000

Este documento describe los pasos para actualizar el módulo personal inalámbrico de la red de área (WPAN) en el router en serie de la rejilla del Cisco 1000 (CGR).

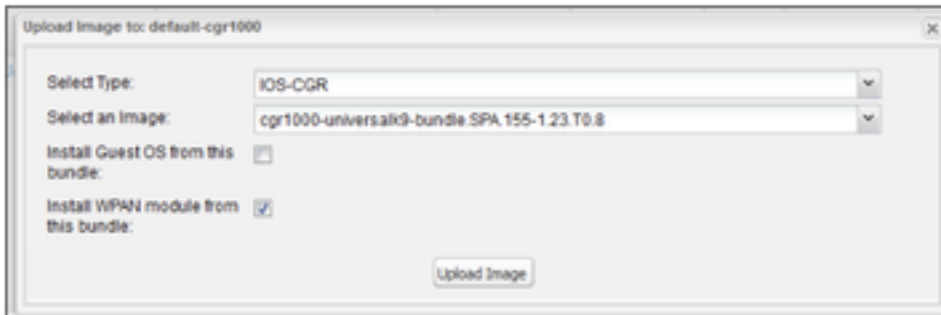
2. Cargue la imagen con el checkbox **instalan el módulo WPAN de este conjunto** seleccionado al Routers en el grupo.

3. Después de que la imagen se haya transferido con éxito a los dispositivos, instale las imágenes en el router. Y después de que la terminación satisfactoria los módulos WPAN debe haber sido actualizada.
