Entienda y resuelva problemas el CEF en el Routers del Cisco IOS XE

Introducción

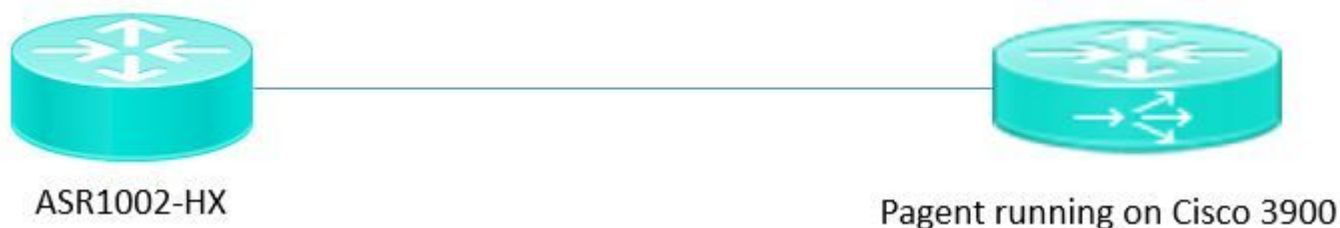
plataforma del router para hacer ping esos prefijos. Por ejemplo, aquí está un escenario de prueba:

Pagent es una herramienta del generador de tráfico que se utiliza para avanzar un millón rutas BGP al router ASR1002HX.

Aquí usted ve que, incluso si las rutas BGP se aprenden en el dispositivo y la tabla CEF del avión del control es actualizada, la red interna no puede hacer ping los prefijos doctos por pocos más segundos. En base de la discusión CEF, está claro que usted necesita tener entradas CEF actualizadas en cada módulo de software. Usted puede ver una consecuencia de este comportamiento en este escenario particular donde no están los prefijos accesible debido al hecho de que no fue puesto al día en la tabla de reenvío ESP. Aquí están algunas salidas del ASR1002HX para la referencia.
