Ejemplo de configuración y problemas frecuentes de Multishelf con la configuración y la resolución MS

Procedimiento de configuración y problemas frecuentes MS con la configuración y la resolución MS

Este documento describe el ejemplo de configuración y los problemas frecuentes básicos de Multishelf para resolver problemas.

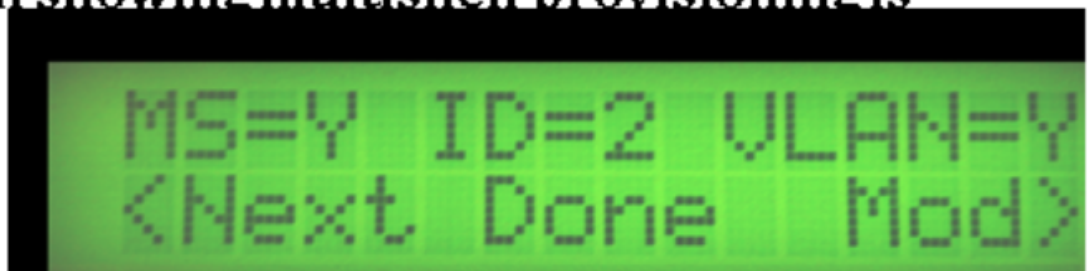
1
LCD screen showing multishelf provisioning is

Resultados

- Reinicializaciones del estante con ningún active TCC
- Informes “para CT que espera” de la ventana LCD
