# Troubleshooting de la alarma del sistema APC-OUT-OF-RANGE MSTP

Este documento describe los pasos usados para resolver problemas la alarma APC-OUT-OF-RANGE aumentada en los sistemas de la plataforma del transporte multiservicio (MSTP).

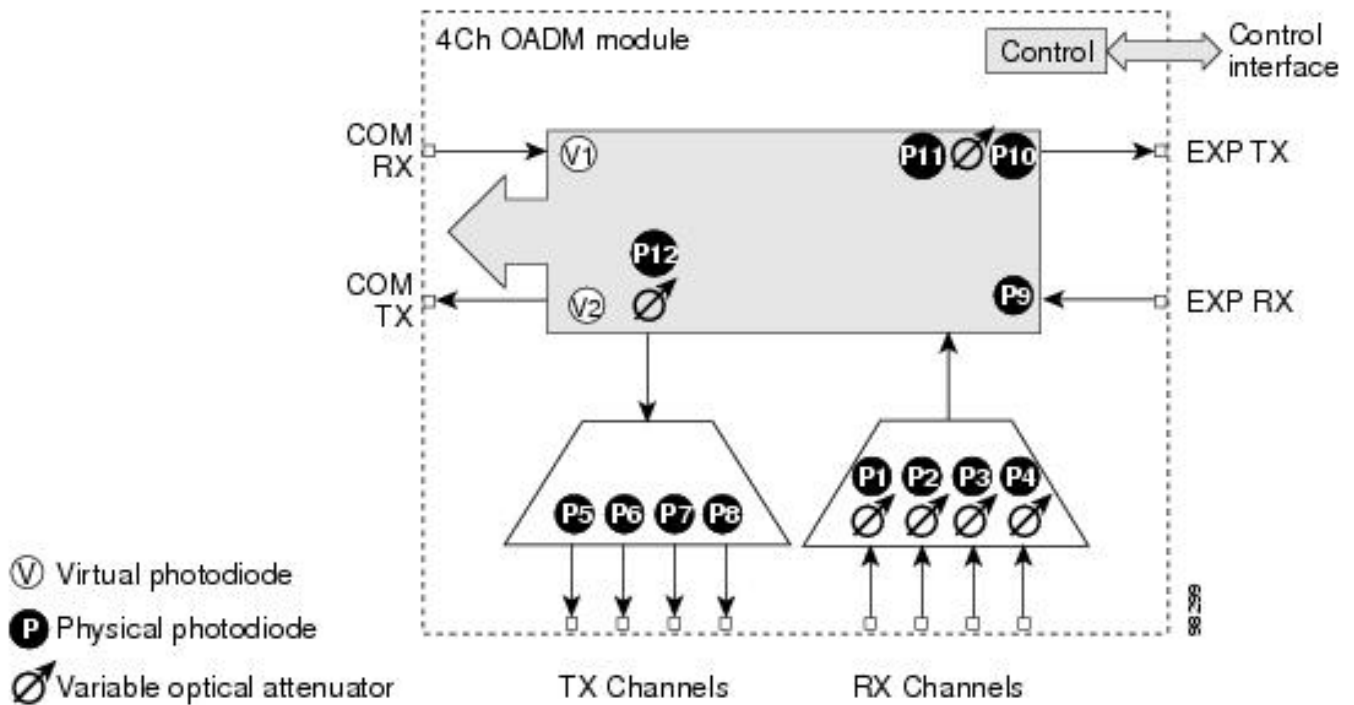
Tal y como se muestra en del Diagrama de bloque de AD-4C, hay un VOA (P12) para los cuatro transmite los canales.

La alarma APC-OUT-OF-RANGE en este puerto indica que el puerto no puede alcanzar el nivel de energía óptica deseado, que se da en los parámetros ANS; esto pudo estar debido a la alarma inhabilitada APC, que no trabaja cuando los cambios son más que +3/-3dBm ni puede ser posible si VOA no se deja con la atenuación.

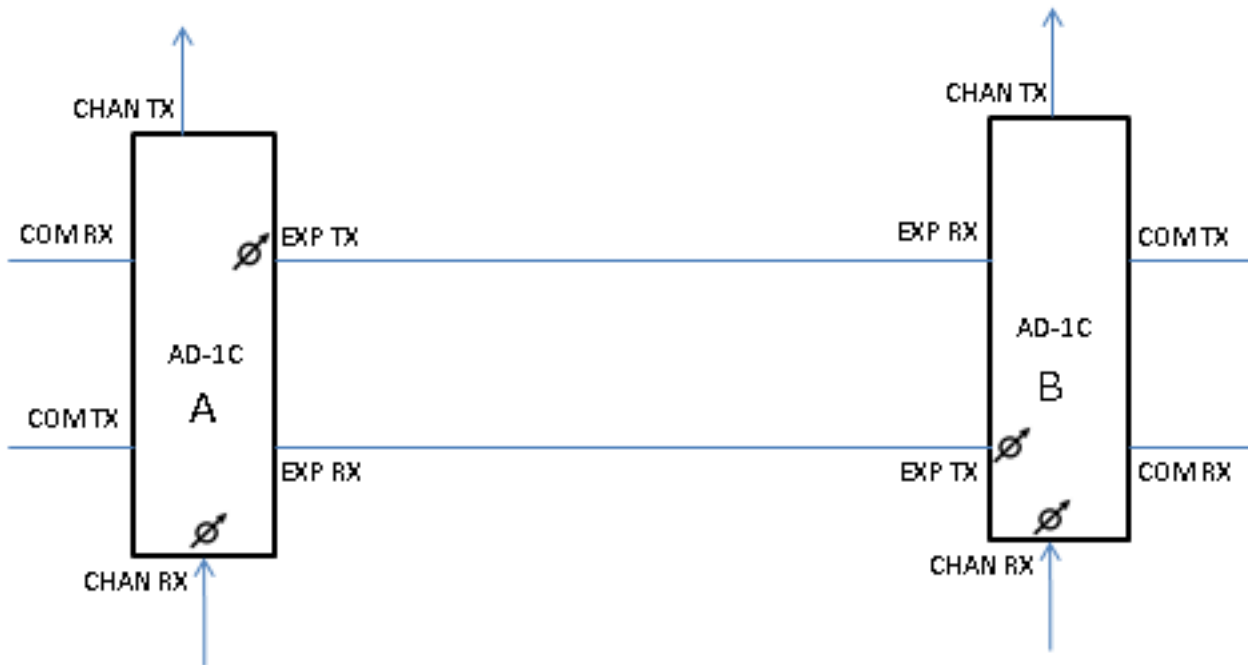
En el Diagrama de bloque del indicador luminoso LED amarillo de la placa muestra gravedad menor AD, usted puede ver que hay VOA en EXP TX. Si usted mira en el parámetro ANS, hay puntos de ajuste para los puertos COM-RX y COM-TX. Es importante entender porqué es como éste.

Del diagrama, usted puede entender que usted tiene VOAs en EXP-TX y CHAN-RX vira hacia el lado de babor, y lo mismo se aplica al resto de los tipos de indicadores luminosos LED amarillo de la placa muestra gravedad menor. En el parámetro ANS, usted tiene un punto de ajuste de COM-RX y de COM-TX.

Se alcanza el punto de ajuste cuando usted fija el VOA o el AUMENTO. En este caso, es VOA. El punto de ajuste del COM TX del indicador luminoso LED amarillo de la placa muestra gravedad menor B tal y como se muestra en del diagrama puede ser alcanzado tan si usted regula el VOA del puerto EXP-TX del indicador luminoso LED amarillo de la placa muestra gravedad menor A y el VOA del puerto del CHAN RX del indicador luminoso LED amarillo de la placa muestra gravedad menor B.

Por lo tanto, si hay una alarma APC-OUT-OF-RANGE en el puerto EXP-TX, después significa que el VOA del EXP-TX no puede regularse para alcanzar el punto de ajuste COM-TX del indicador luminoso LED amarillo de la placa muestra gravedad menor siguiente. Puede estar debido a un aumento/una disminución de los niveles de energía óptica en el puerto COM-RX o porque los niveles de energía óptica apropiados en el CHAN-RX del indicador luminoso LED amarillo de la placa muestra gravedad menor B que se muestra en el diagrama.

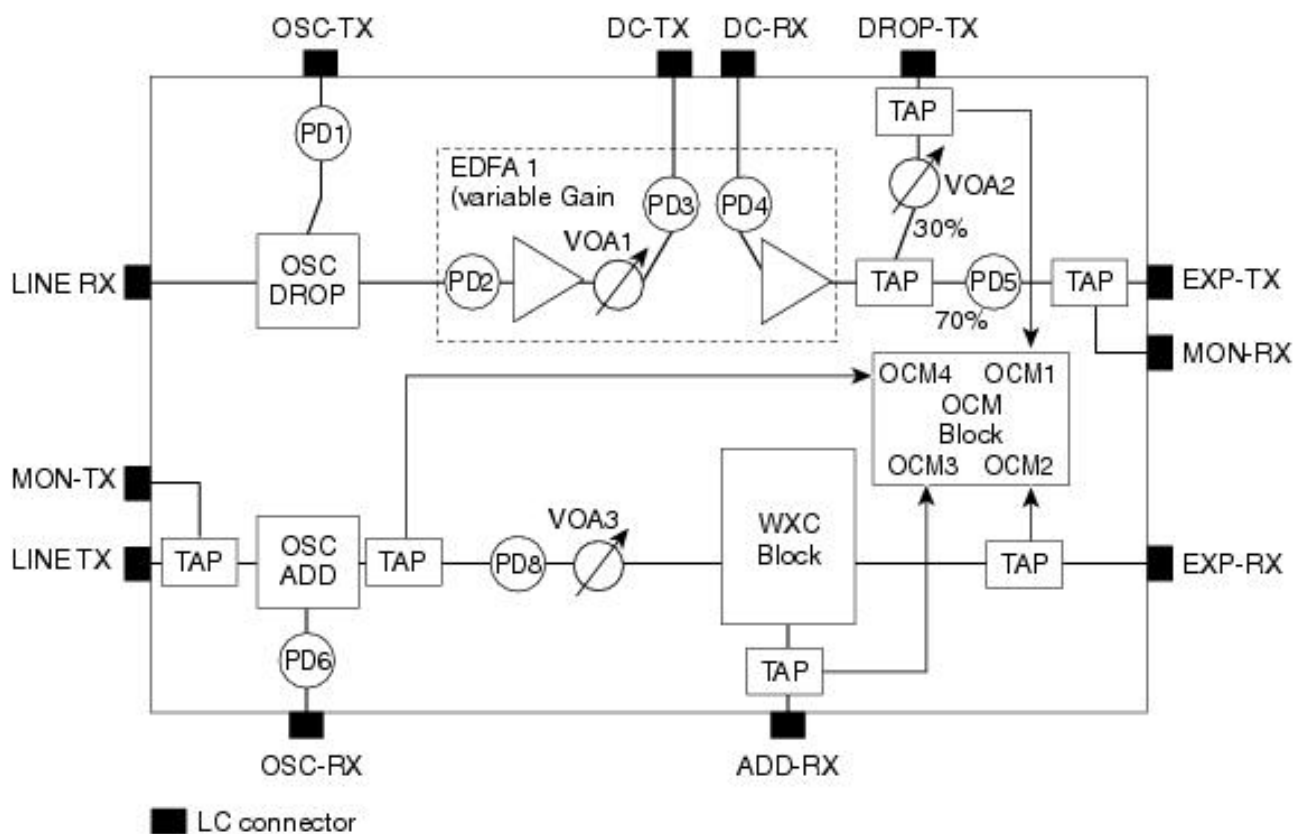
Para borrar esta alarma del Línea-TX del indicador luminoso LED amarillo de la placa muestra gravedad menor 40-SMR1-C, es importante para primero entienda la estructura del indicador luminoso LED amarillo de la placa muestra gravedad menor. Aquí está el Diagrama de bloque:

Tal y como se muestra en de este diagrama, no hay unidad del amplificador entre el EXP-RX y el puerto LINE-TX. El puerto Línea-TX transmite la energía óptica recibida en el puerto EXP-RX.

El bloque WXC es allí para igualar y ajustar la energía óptica de cada longitud de onda a cierto nivel. La energía óptica requerida por cada longitud de onda se diseña anteriormente y está cargada en el nodo. Estos parámetros de diseño se llaman los parámetros ANS.
