# Solución de problemas de alarmas de licencia para NCS2K y ONS15454

Este documento describe las alarmas generales relacionadas con la licencia generadas para Network Convergence System 2000 (NCS2k) y el procedimiento para solucionar problemas e instalar la licencia.

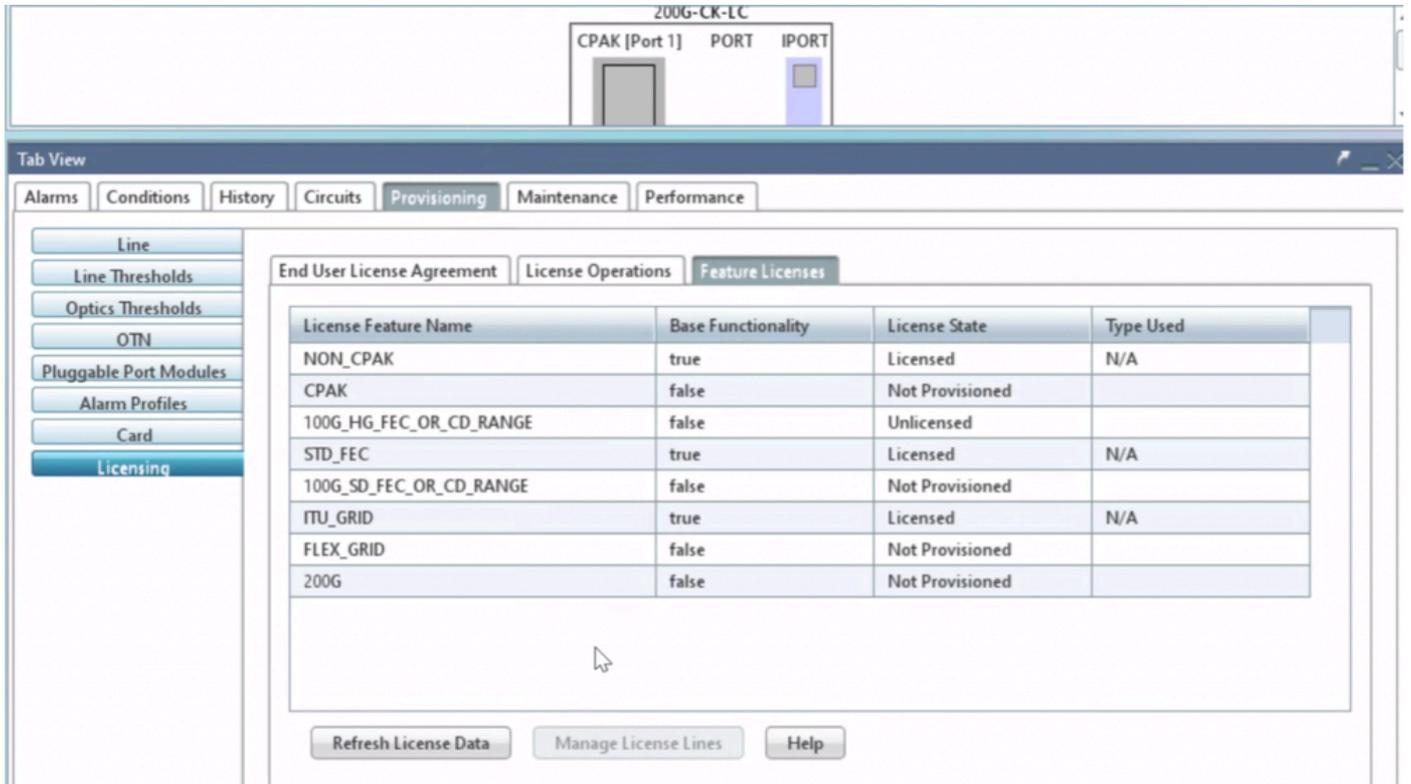
Tabla Licencias de funciones

- Desplácese hasta Card view > Provisioning > Licensing > Feature Licenses como se muestra en esta imagen.

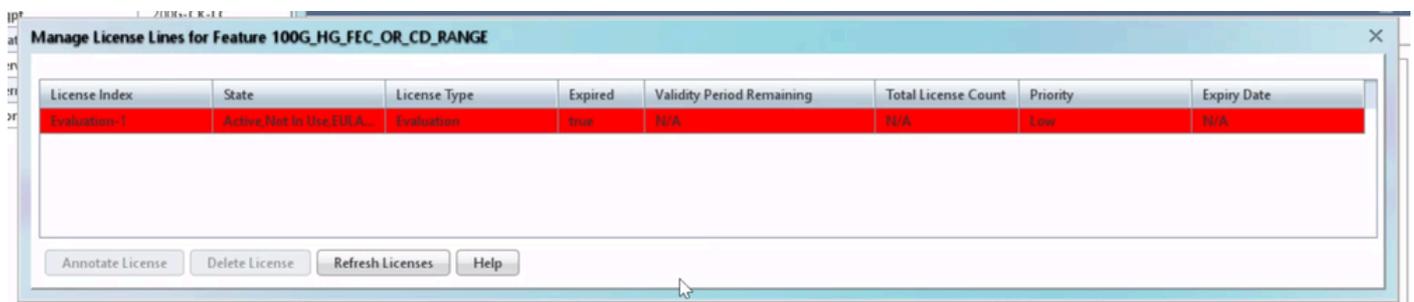
Detalles de licencia

3. Si un valor es Sin licencia, seleccione la fila de la Feature Licenses tabla y haga clic en **Manage License Lines** como se muestra en la imagen.

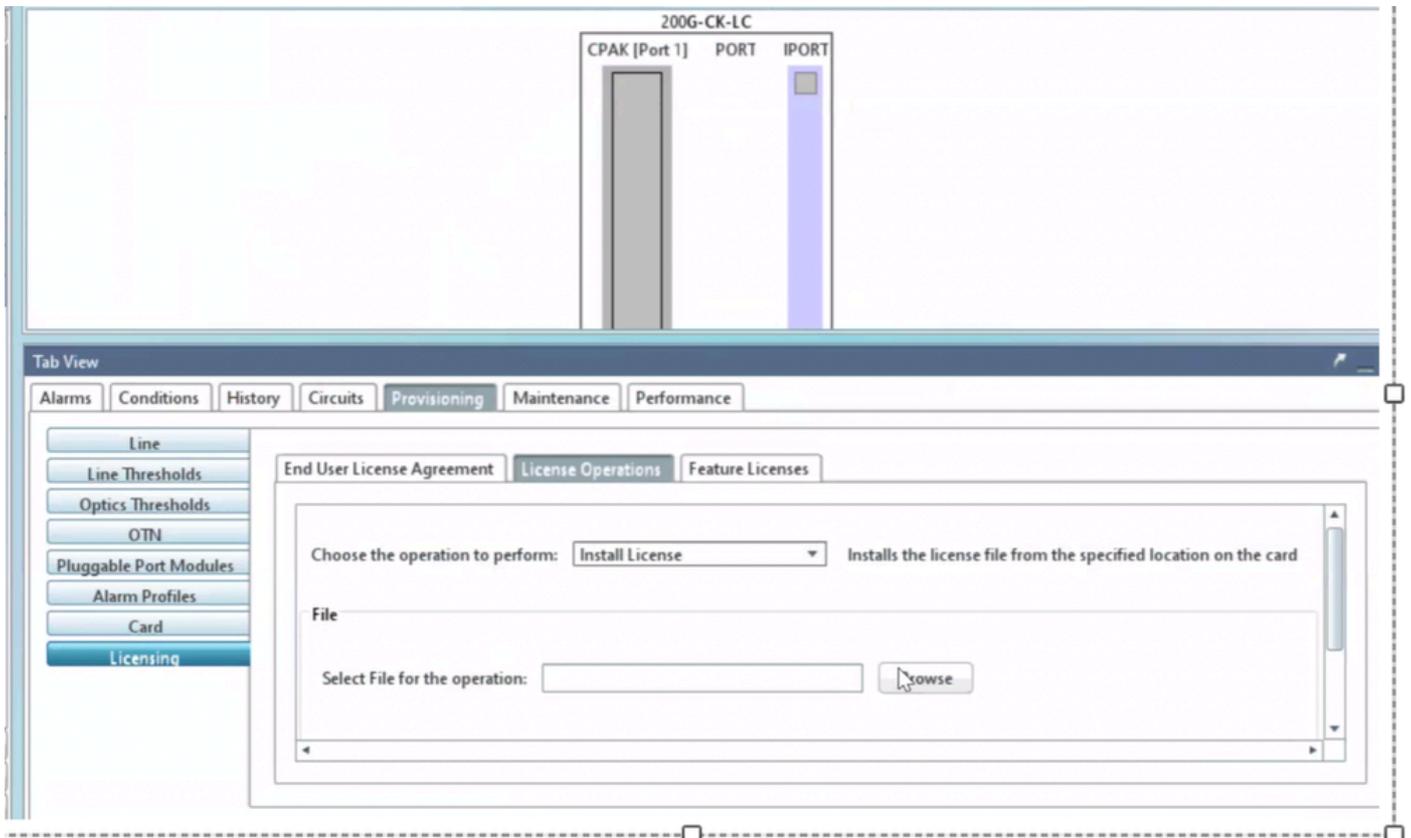
Ficha Operaciones de licencias

1. Desplácese hasta `Card view > Provisioning > Licensing > License Operations`.

- Examine el archivo de licencia e instálelo como se muestra en la imagen.

- A continuación, vaya a la Feature Licenses ficha y haga clic en Refresh License Data para verificar la instalación.

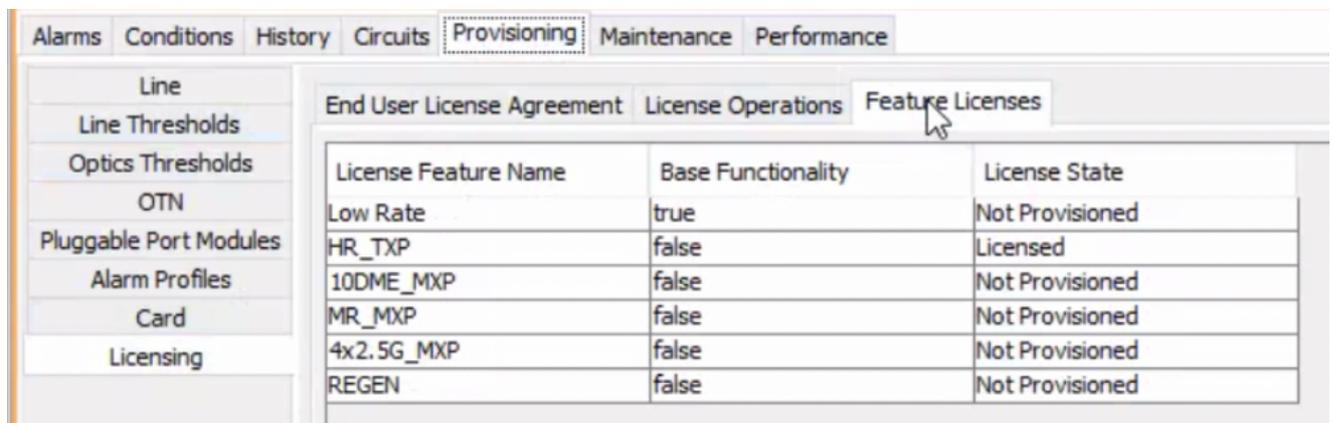
Ficha Licencias de funciones

- Desplácese hasta Card view > Provisioning > Licensing > Feature Licenses como se muestra en la imagen.

License Feature Name	Base Functionality	License State
Low Rate	true	Not Provisioned
HR_TXP	false	Licensed
10DME_MXP	false	Not Provisioned
MR_MXP	false	Not Provisioned
4x2.5G_MXP	false	Not Provisioned
REGEN	false	Not Provisioned

a. Si la funcionalidad base es verdadera, entonces esa función no requiere una licencia.

b. Estado de licencia describe si esa función está aprovisionada y tiene licencia.

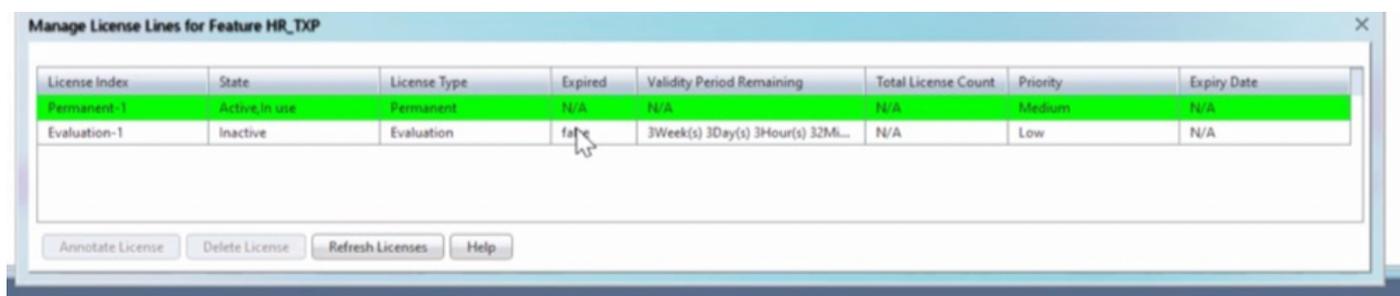
*Detalles de licencia seleccionada*

4. La nueva ventana emergente muestra todas las licencias correspondientes a esa función (evaluación, temporal y permanente).
